Gutachten

Nr. MV - 19 / 10 vom 19.02.2019

zur Baum verträglichen Sanierung und Grundinstandsetzung
einer Straße

Bauvorhaben:	Grundinstandsetzung Am Immensoll in 19057 Schwerin
Auftraggeber:	Landeshauptstadt Schwerin Dezernat III Wirtschaft, Bauen und Ordnung FD Verkehrsmanagement Am Packhof 2-6 19053 Schwerin
Angebot:	12.01.2018
Auftrag:	16.02.2018
Wurzelraumuntersuchungen:	am 06. und am 12.12.2018
Hilfskraft bei der Wurzelraumuntersuchung	Herr Christian Bremerkamp. Firma Burkhard Berg Garten- und Landschaftsbau
Gutachter:	ö.b.v. Sachverständiger Dipl.-Ing. Eckhard Zemke
Anlagen und Einlagen:	– Fotodokumentation – Lageskizzen und Grabenmaße

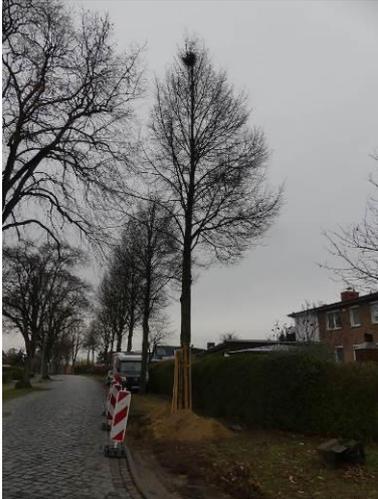
Ansicht / Habitus

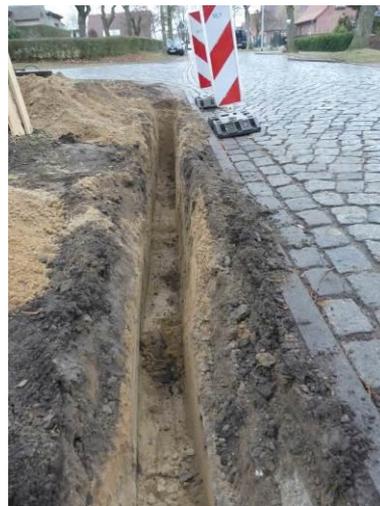
Es wurde kein Wurzelwerk ermittelt, einzig gegenüber dem Stamm Feinstwurzelwerk in 50 cm Tiefe, dieses jedoch nur in marginalem Umfang.

Graben ohne Wurzelvorkommen

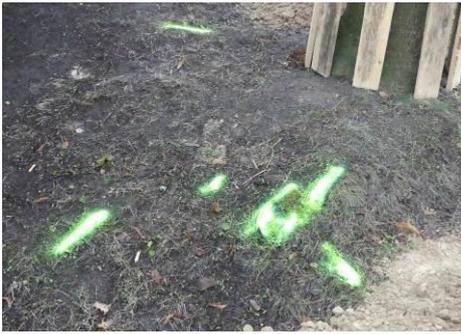
Es handelt sich um eine sehr vitale und wüchsige Lindennachpflanzung, die auf Straßen abgewandter Seite über ein sehr Oberflächen nahes Wurzelwerk verfügt, das erkennbar in die dahinterliegende Garten- und Mutterbodenfläche eingewachsen ist. Offensichtlich hat der Baum die massive Sandschicht nicht als durchwurzelbaren Raum angenommen, sondern ist in die Nährstoff reicheren Bodenschichten auf der Straßen abgewandten Seite gewachsen.

Oberflächen nahe Wurzeln

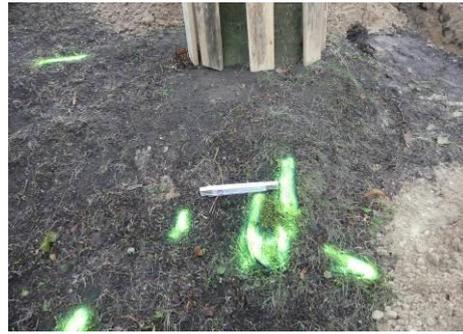
Oberflächen nahe Wurzeln

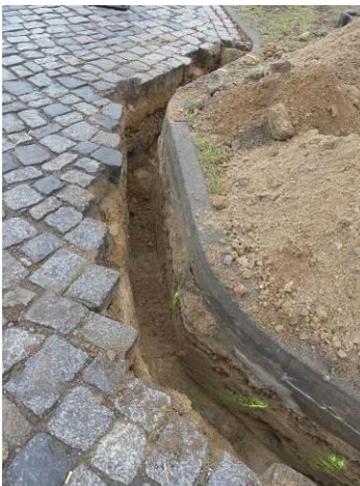
Es wurde unter der Bordsteinlinie bis -45 cm vereinzelt Feinstwurzelwerk vorgefunden sowie nur sehr marginales Feinwurzelwerk.

Nur Feinstwurzelwerk

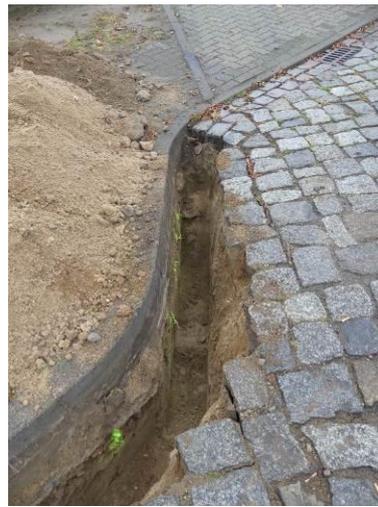
**Kein stärkeres Wurzelvorkommen
vorhanden**

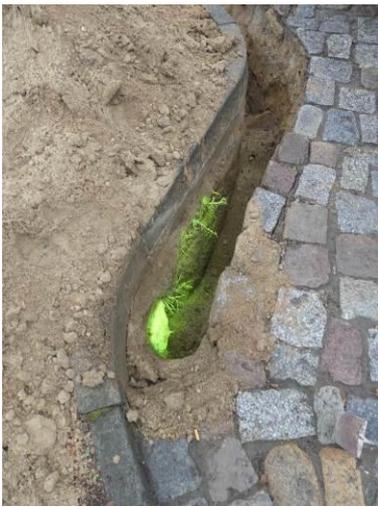
Sektoral unterhalb der Bordsteinlinie einzelne Feinstwurzeln. An der nördlichen Grabenseite wächst eine Starkwurzel mit 12 cm Durchmesser unter dem Bordstein und ragt leicht in die Straßentrasse. Weiteres Wurzelwerk wurde nicht ermittelt.

Stark- und Feinstwurzeln

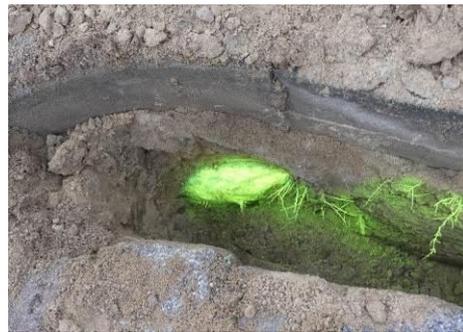
Starkwurzel

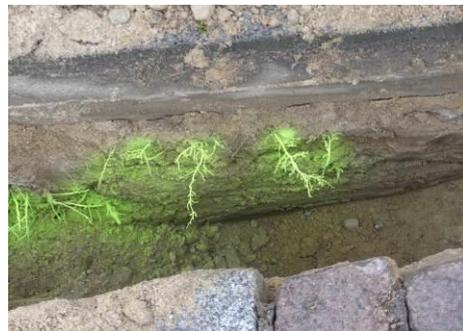
Feinstwurzeln

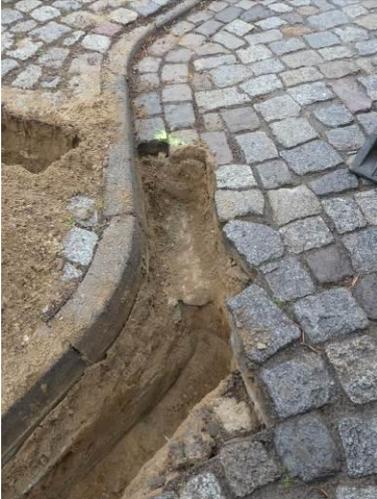
Bettungsmaterial für Pflastersteine, ab OK Pflastersteine bis -30 cm, darunter bis -55 cm Schottertragschichtmaterial, anschließend bindiger Boden, hochgradig verdichtet, schwer lösbar. Auf 80 cm Länge massiver Betonunterbau, nicht aufnehmbar.

Betonunterbau, nicht lösbar

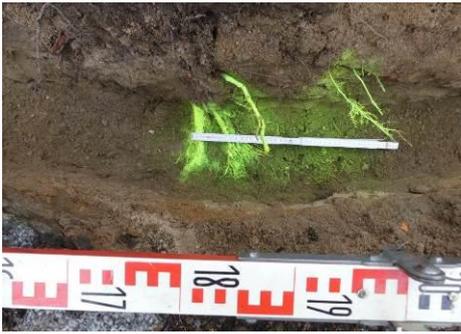
- Eine Wurzel mit 14 cm Durchmesser in 35 cm Tiefe.
- Eine Wurzel mit 12 cm Durchmesser, in die Tiefe wachsend, in 30 cm Tiefe.
- Ein Wurzelstrang, bestehend aus zwei Wurzeln mit 2 cm Durchmesser und einer Wurzel mit 1 cm Durchmesser in 28 cm Tiefe, die Wurzel ist augenscheinlich verletzt, an der Verletzungsstelle ist Feinst- und Faserwurzelwerk gebildet worden.
- Ansonsten sektorales Feinstwurzelwerk.

Fein- und Grobwurzeln

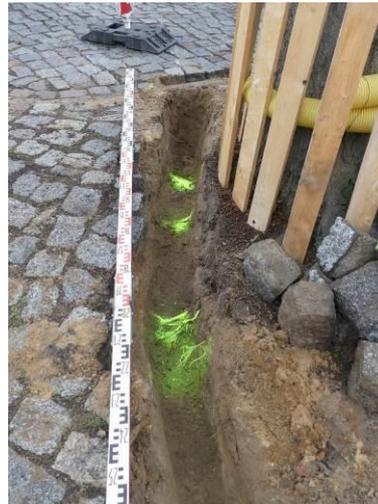
Stamm nahes Wurzelwerk

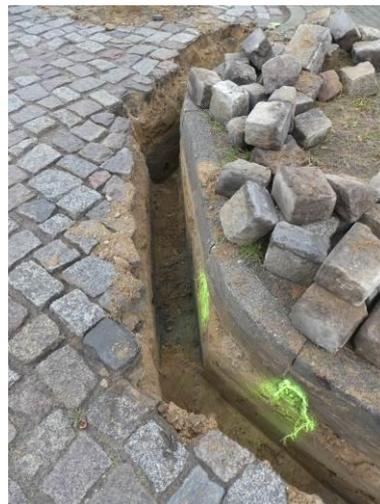
Einzelne sektorale Feinwurzeln, die zwischen den Bordsteinfugen hindurch gewachsen sind. Unterhalb des Bordsteins sektorales Feinwurzelnwerk, nur in marginalem Umfang, weiteres Wurzelwerk wurde nicht ermittelt.

**Kein stärkeres Wurzelwerk
vorhanden**

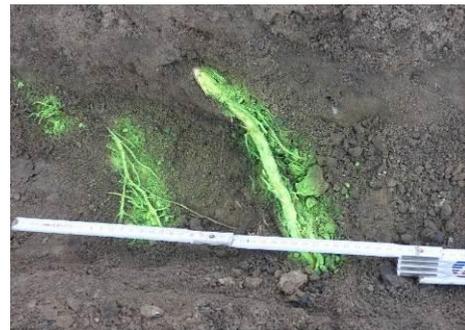
- Eine Wurzel mit 6 cm Durchmesser in 30 cm Tiefe.
- Einzelne Wurzeln bis max. 1,5 cm Durchmesser sowie sektorales Feinst- und Feinwurzelwerk, jedoch in geringem Umfang.

Feinwurzeln, Detail

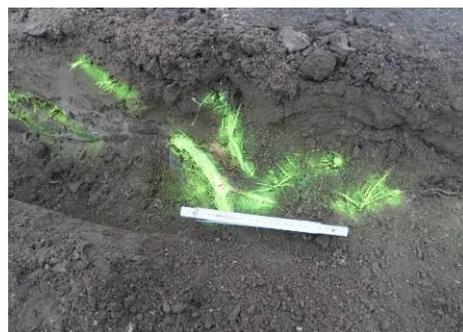
Starkwurzel mit Altverletzung

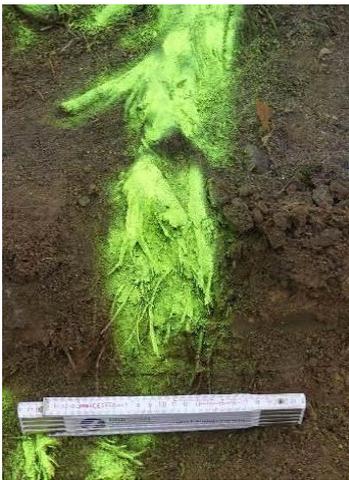
Eine Wurzel mit 2 cm Durchmesser, ansonsten Feinwurzeln bis 1 cm Durchmesser und Feinstwurzelnwerk auf 1,5 m, direkt gegenüber vom Stamm. Wegen des vorhandenen Wurzelwerks wurde nicht tiefer gegraben, da dieses ohne Durchtrennung der Wurzeln nicht möglich gewesen wäre.

Gekappte Starkwurzel

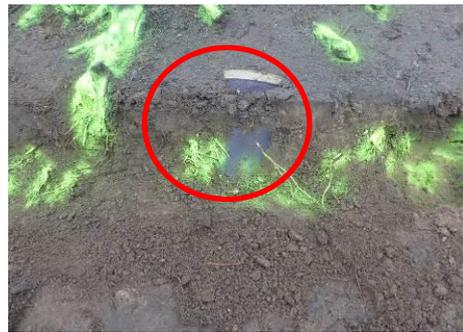
Feinstwurzeln neben Tonrohrelement

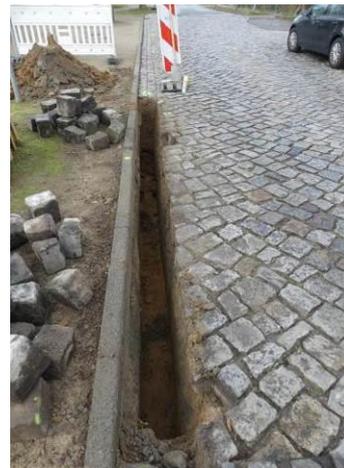
Es wurden im Grabungsbereich einzelne kleinere, abgestorbene Wurzeln vorgefunden, ansonsten kein lebendes Wurzelwerk.

Graben ohne Wurzelwerk

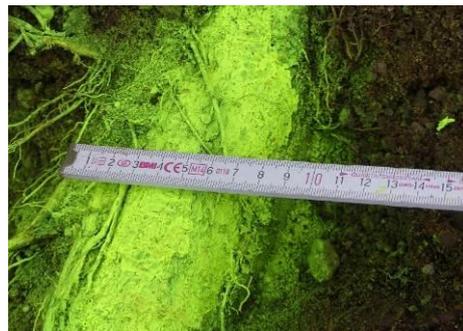
Starkwurzel, Detail

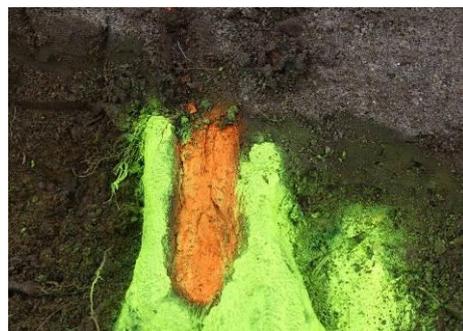
Starkwurzel mit Altverletzung

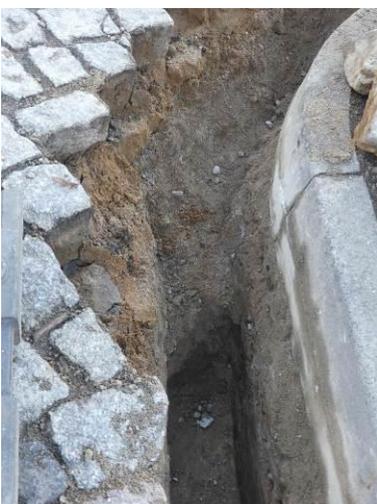
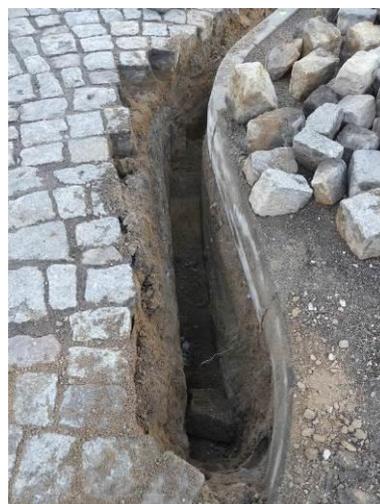
Massiver Betonunterbau, nicht lösbar

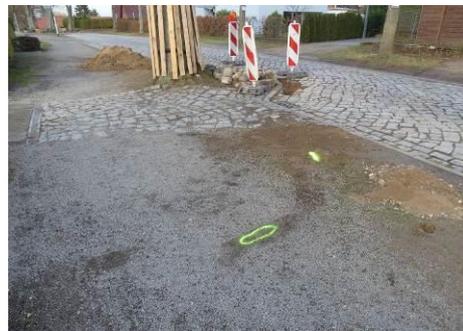
Seitlich der Zufahrt, noch innerhalb der Kronentraufe, sind zwei Oberflächen nah gewachsene Lindenwurzeln vorhanden, an einer Wurzel ist erkennbar, dass diese augenscheinlich mit einem Beil oder ähnlichem Werkzeug halb durchtrennt wurde, um die Stolpergefahr zu beseitigen.

Lage der geschädigten Wurzel im Gehweg

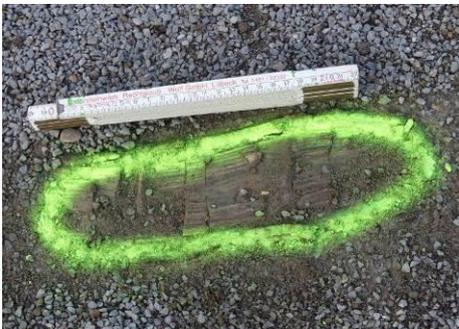
Geschädigte Wurzel

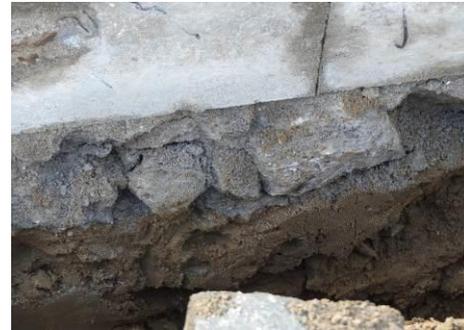
Massiver Betonunterbau unter Bordstein

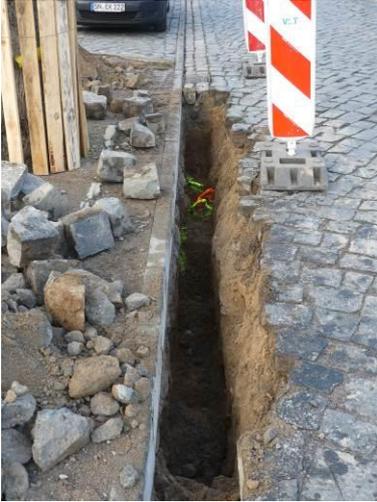
Auf Höhe des Baumes eine Wurzel 4 cm Durchmesser, in die Tiefe wachsend und sich teilend, ein Teil der Wurzel ist abgestorben, orange markiert, ein Teil der Wurzel ist wieder zwischen den Geröllsteinen abknickend nach oben sowie nach unten gewachsen, mit 3 cm Durchmesser, dann eine weitere Wurzel mit 3 cm Durchmesser, ebenfalls von unten zwischen den Geröllsteinen hindurch gewachsen.

Graben mit markiertem Wurzelwerk

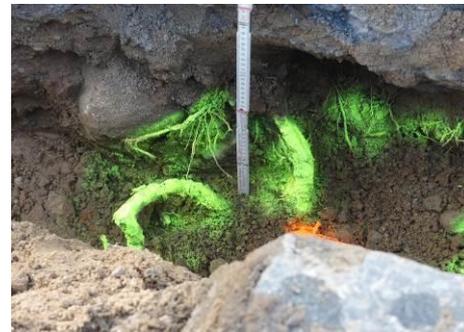
Wurzeln, zwischen Steinen gewachsen

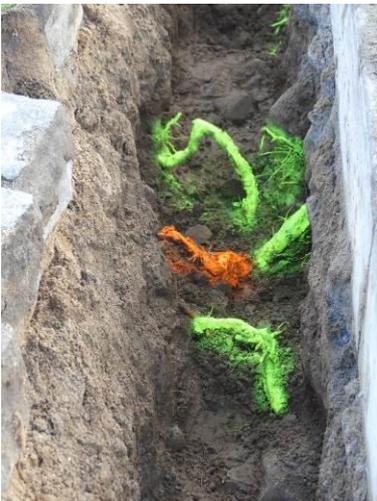
Im Bereich eines herausgelösten Steines wurde stärkeres Feinstwurzelnwerk vorgefunden. Alle zuvor genannten Wurzeln in 50 bis 60 cm Tiefe. Weiteres Wurzelwerk wurde innerhalb des Grabens nicht ermittelt.

Ermitteltes Wurzelwerk im Graben

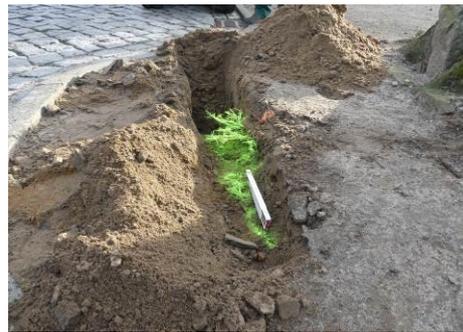
Sektorales Feinstwurzelnwerk, das in die Deckschicht direkt unter der Bodenoberfläche eingewachsen ist, dieses jedoch nur bis in 1,2 m Abstand vom Stamm. Desweiteren Wurzelwerk in 10 cm Tiefe, ebenfalls fast wurzelfilzartig durchgewachsen, jedoch nur auf ca. halber Länge der Bauminsel.

Ermitteltes Wurzelwerk

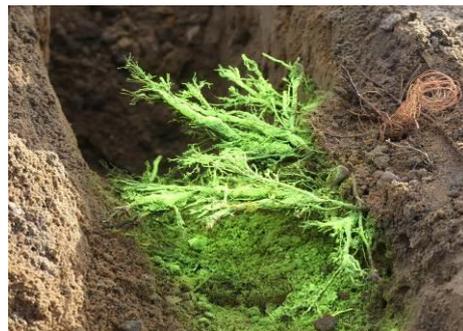
Oberflächen nahes Wurzelwerk

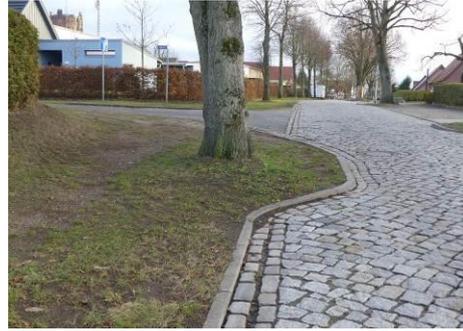
In Teilen sind in der Straße Am Immensoll bereits Gehwege mit Betonrechteckpflaster befestigt, ein weiterer Ausbau der befestigten Gehwege wird in Erwägung gezogen. Bei einem regelkonformen Ausbau muss auch bei Erstellung der befestigten Gehwege von Bodenauskofferungen zwischen 50 und 60 cm ausgegangen werden, zumal auch im Gehwegbereich von einem nicht Frost sicheren Untergrund ausgegangen werden muss.

Befestigter Gehweg nicht realisierbar

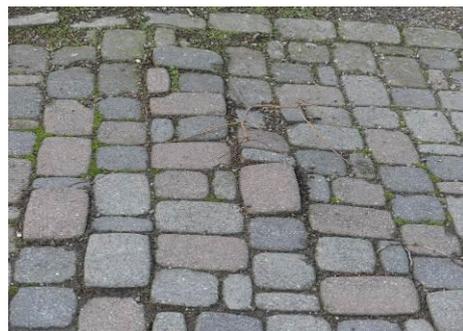
Belagsanhebungen, Detail

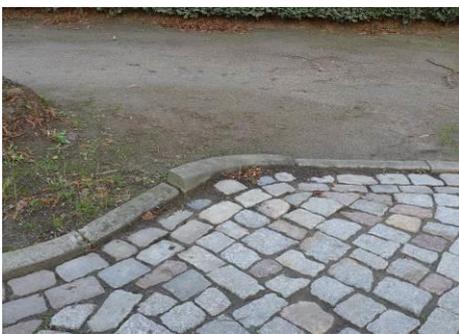
Es handelte sich jedoch um exemplarische Wurzelsuchgrabungen, und so können auch hier Ausnahmen die Regel bestimmen. So sind z.B. Bordsteinanhebungen als Hinweis auf eventuell doch vorhandene Wurzeleinwachsungen in die Straßentrasse erkennbar.

Angehobener Bordstein

Somit wird es notwendig, beim Ausbau der Straßentrasse Baumschutzmaßnahmen zu berücksichtigen.
