Erfassungsbogen

Paulsstadt Wallstraße

Allg. Beschreibung /Straße

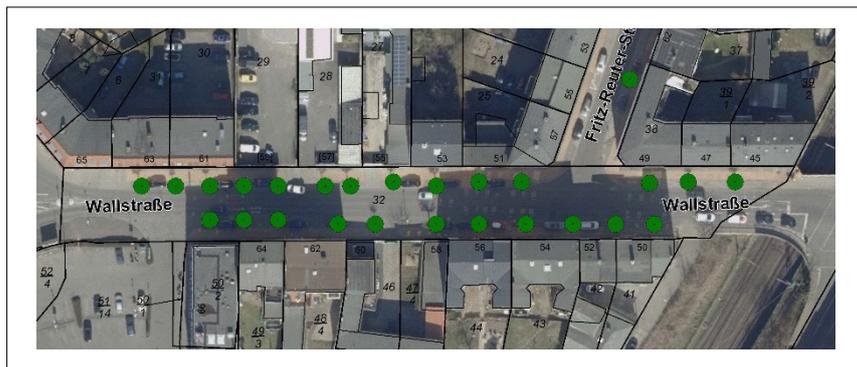
- Anfahrtschäden
- Astausbrüche
- Stammschäden
- Astungswunden
- Einfaltungen Krone und Stamm
- Morschungen Krone und Stamm

Die Baumart Acer platanoides`Globosum` - Kugelhorn, ist als Straßenbaum nicht geeignet.

Die Baumart bildet eine breite kugelförmige Krone ohne Leittrieb aus.

Die Kronen ragen weit in den Verkehrsraum und bis an die Fassaden der Häuser.

Der Kronenansatz ist zu gering und das Lichtraumprofil ist nur durch regelmäßige umfangreiche Kronenreduzierungen herstellbar.

Ohne die Kronenreduzierungen ist die Verkehrssicherheit nicht gegeben.

Kategorie E	Aufgrund ungeeigneter Wuchseigenschaften ist der Baumbestand nicht erhaltungsfähig	Fällung und Nachpflanzung notwendig
-------------	--	-------------------------------------

Kategorie b	Standort ungeeignet Größe der Baumgrube nicht ausreichend	Standraum-erweiterung notwendig
-------------	--	---------------------------------

Baumbestand	Baumumfeld und -standort
Fällung und Nachpflanzung mit der Baumart Licuidambar styraciflua `Paarl`	Standraumerweiterung durch Schaffung von 12 m ³ Baumgrubenvolumen Einbau von Belüftungs- und Bewässerungs-Einrichtungen Schutz der Baumscheiben durch den Einbau von Parkstoppeln
