Geplante Erschließung des B-Planes Nr. 09.91.01/9 "Marina am Werderkanal" in Schwerin

Kombinierte Altlast- und Baugrunderkundung für den geplanten B-Plan Nr. 09.91.01/9 "Marina am Werderkanal" in Schwerin

Schwerin, den 04.09.2008 Pöyry ibs GmbH

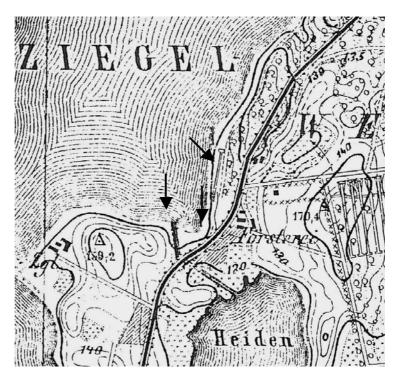
Auszug der Toissen-Fussen-Karte von vor 1889, Maßstab 1:12.500

Auf der Karte vor 1889, deren Höhen und Längen in "Toissen-Fussen" angegeben sind und einen Maßstab von 1:25.000 hat, ist die Vorgängerkarte der königlich-preußischen Messtischblätter von 1879. Hier ist auf dem Kartenauszug zu erkennen, dass der Werderkanal gerade gebaut sein dürfte. Größere Teile des jetzigen B-Planes (Schraffur) waren noch Ufer und Seebereich vom Ziegelsee, die später verfüllt wurden. Nördlich vom jetzigen B-Plan, vermutlich auf der jetzigen Zuwegung zu den Bootshäusern, ist ein Schießstand von ca. 150 m zu erkennen. Östlich vom Betrachtungsraum hinter der jetzigen B 104 sind bemerkenswert die Gebäude der Försterei sowie Schießstände des Großherzöglichen Mecklenburgischen Grenadier Regiments 89 der jetzigen Werderkaserne dargestellt (siehe auch Luftbild von 1938), die für den B-Plan jedoch ohne Bedeutung sind.

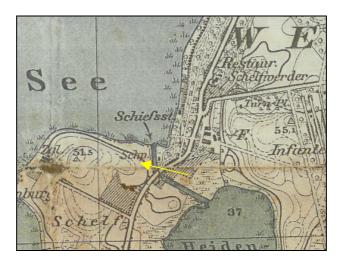
Abbildung 1: Messtischblatt Nr. 942, Preuss. Landesaufnahme 1879 mit Nachträgen von 1926 (vergrößert auf ~ M 1 : 12.500)

Auf den Plänen der Abbildungen 1 und 2 sowie 4 und 5 ist bis zum Jahre 1954 eine Parknutzung zu erkennen, bei den Abbildungen 1 und 2 (Pfeil) ein kleines Gebäude, das vor 1879 noch nicht dargestellt ist. Auf der Karte von 1879/1926 und dem Stadtplan von 1929 ist die Militärbadeanstalt und die v. g. Schießbahn zu erkennen. Der überwiegende Flächenbereich bis zur Güstrower Straße ist als Park mit Wegen dargestellt.

Vor dem westlichen größeren Gebäude ist dicht am Werderkanal ein kleines Gebäude zu erkennen, bei dem es sich um das in den Abbildungen 1 und 2 dargestellte Gebäude handeln dürfte. Am Werderkanal und am Ziegelseeufer sind insgesamt 6 baugleiche Schuten sowie ein größerer Schlepper zu erkennen. Die Schuten dürften zum Transport von Wasserbausteinen und Baggergut genutzt worden sein. Aus altlastrelevanter Sicht ist ein Fasslager von Interesse. Daneben befanden sich aufgestapelte Behälter, vermutlich Kisten. Der nordöstliche B-Plan-Bereich wurde 1937 noch als Park genutzt. Die topografischen Karten von 1959 und 1992 lassen die weitere Standortentwicklung erkennen. Nach dem 2. Weltkrieg wurde der östliche Bereich vom Wasserstraßenamt Grabow als Strommeisterei (Quelle Telefonbuch 1986) bzw. der "Weißen Flotte" zu Schiffsreparaturen Bilgenwasserentsorgung und Überwinterung von Fahrgastschiffen genutzt. Der östliche Bereich wurde in diesem Zeitraum erschlossen und von der sog. SSUB, der Bezirksdirektion für Straßenwesen bzw. vom Straßenbauamt genutzt.

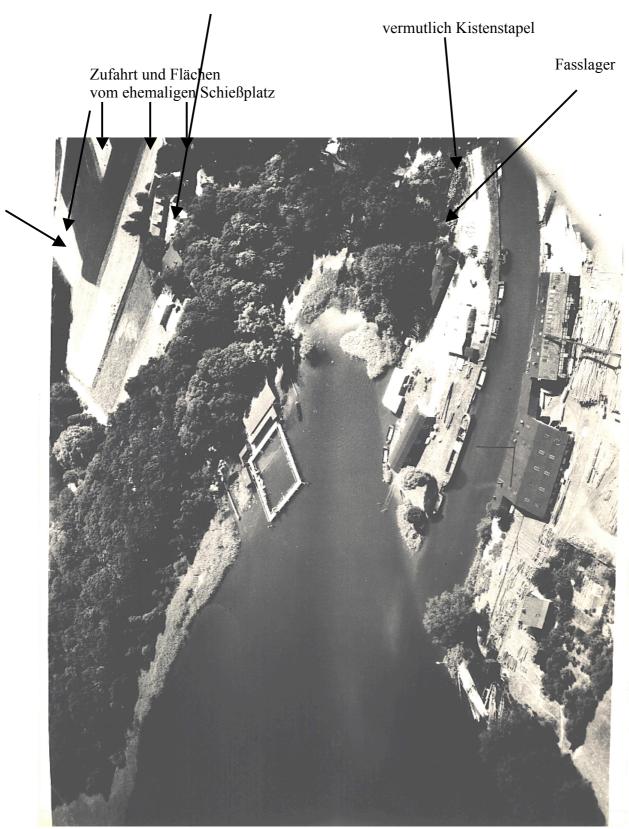
Abbildung 3: Luftbild von 1937 (unmaßstäblich)

Das Luftbild von 1937 (Abb. 3) zeigt jedoch, dass etwa die Hälfte der untersuchten B-Plan-Fläche schon als See- und Strommeisterei (Quelle: Adressbuch 1941) vermutlich ab Anfang der 30er Jahre genutzt wurde. Gut zu erkennen sind die beiden Bootsschuppen am Ziegelsee, der westliche mit Slipanlage. Des Weiteren 3 schuppenartige Gebäude.

In jetzt verfüllten Bereichen (Pfeile) ist Wasser bzw. Schilfwuchs zu erkennen. Daraus lassen sich folgende Nutzungsformen der Gebäude ableiten:

Hinter der oberen Seepfeilfläche (Punkte) kann man im seeseitigen Bereich eine Böschung wahrscheinlich mit Seggen- oder Schilfbewuchs erkennen, die Fläche dahinter bis zum Wald wurde vermutlich als Wiese genutzt.

Weiter nördlich ist die seinerzeitige militärische Badeanstalt zu erkennen, die ab Ende der 30er Jahre auch für die Soldaten der nahe liegenden Kaserne an der Güstrower Straße zur Schwimmausbildung genutzt wurde.

Nördlich und östlich hinter der Steganlage, die sich im Ziegelsee befindet, sind Schuppen zu erkennen, der seeseitige ist vermutlich ein Bootsschuppen, die anderen dienten vermutlich zum Uniformwechsel vor dem Schwimmen.

Auf dem Luftbild sind Gebäude der vorher beschriebenen Försterei sowie des Infantrieschießplatzes zu erkennen.

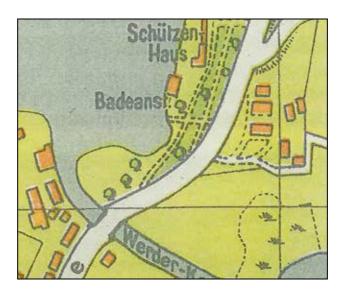
Abbildung 4: Plan der Landeshauptstadt Schwerin von 1939 (vergrößert auf  $\sim$  M 1 : 5.000)

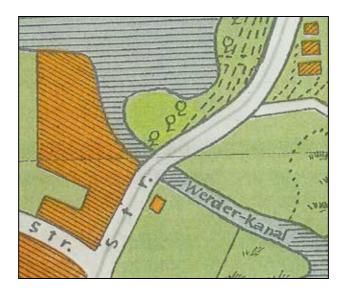
Abbildung 5 Plan der Stadt Schwerin von 1954 (vergrößert auf ~ M 1 : 5.000)

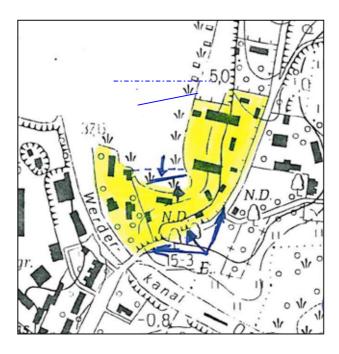
Abbildung 6 Topografische Karte Aufnahme von 1959, hergestellt 1962 (vergrößert auf ~ M 1 : 5.000)

Im Zeitraum 1959 bis 1992 ist auf den beiden Karten zu erkennen, dass der Ziegelsee auf ca. 20 m Länge zugeschüttet (Pfeil) und hier eine Baracke errichtet wurde, die im Jahre 2003 oberirdisch abgebrochen worden ist. Diverse alte Gebäude der Karten von 1937 bzw. 1959 sind immer noch vorhanden. In den 70er Jahren des 20. Jh. wurde ein Heizhaus (siehe Schornsteinlegende) errichtet und eine Produktionshalle der ehemaligen VEB "Wiking" (Werft) für den Bau von Kleinbooten und Surfbrettern aus Epoxid- bzw. Polyesterharzen errichtet. Des Weiteren erkennbar ist beim Vergleich der Karten von 1959 und 1992 der Neubau der Werderkanal □brücke und die damit verbundene Umverlegung der Güstrower Straße. Reste der Straße sind heute noch parallel zur neuen Güstrower Straße auf dem untersuchten Grundstück zu erkennen. Der überwiegende Flächenbereich bis zur Güstrower Straße ist als Park mit Wegen dargestellt.

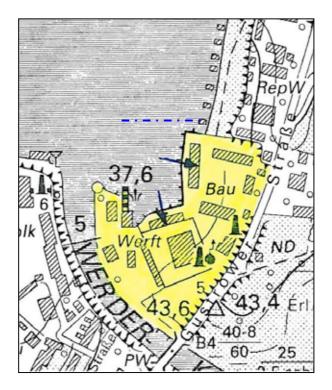
Abbildung 7 Topografischer Stadtplan von Schwerin Ausgabe 1992, Stand 1990 (vergrößert auf ~ M 1 : 5.000)
