ANFRAGE

Bilanzierung Sporthallenflächen (Winter mit Fußball), Vereins- und privat organisierter nicht vereinsgebundener Sport

3.15. Turnhalle 24 Meitner Straße

3.14. Turnhalle 23 Perleberger Straße

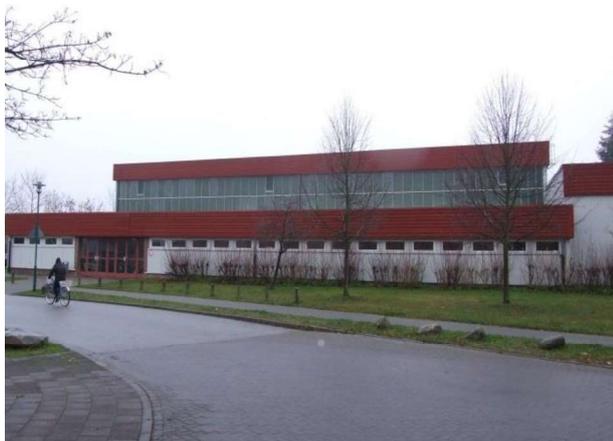
Eigentumsverhältnis	LHSN
Baujahr Gebäude	1982
Nettogrundfläche	1.188 m ²
Typenbezeichnung	SH 18 x 36

- Hallenverglasung teilweise beschädigt und undicht, Wärmeverlust sehr hoch
- Dach, Außenwände und Bodenplatte unzureichend gedämmt

Bei der Turnhalle 24 in der Lise-Meitner-Straße 3 handelt es sich um den Typenbau SH 18 x 36 (Größe Sportbereich 18 x 36 m) aus dem Jahr 1982. Dieser Hallentyp besteht aus einem Hauptbauwerk (Halle) und einem seitlichen Anbau für den Geräte-, Sozial- und Technikbereich. Die Fenster im Sozialtrakt (Anbau) sind vor einigen Jahren durch Doppelstegplatten ersetzt worden. Nachfolgend werden die Grundrisse und Gebäudeansichten dargestellt:

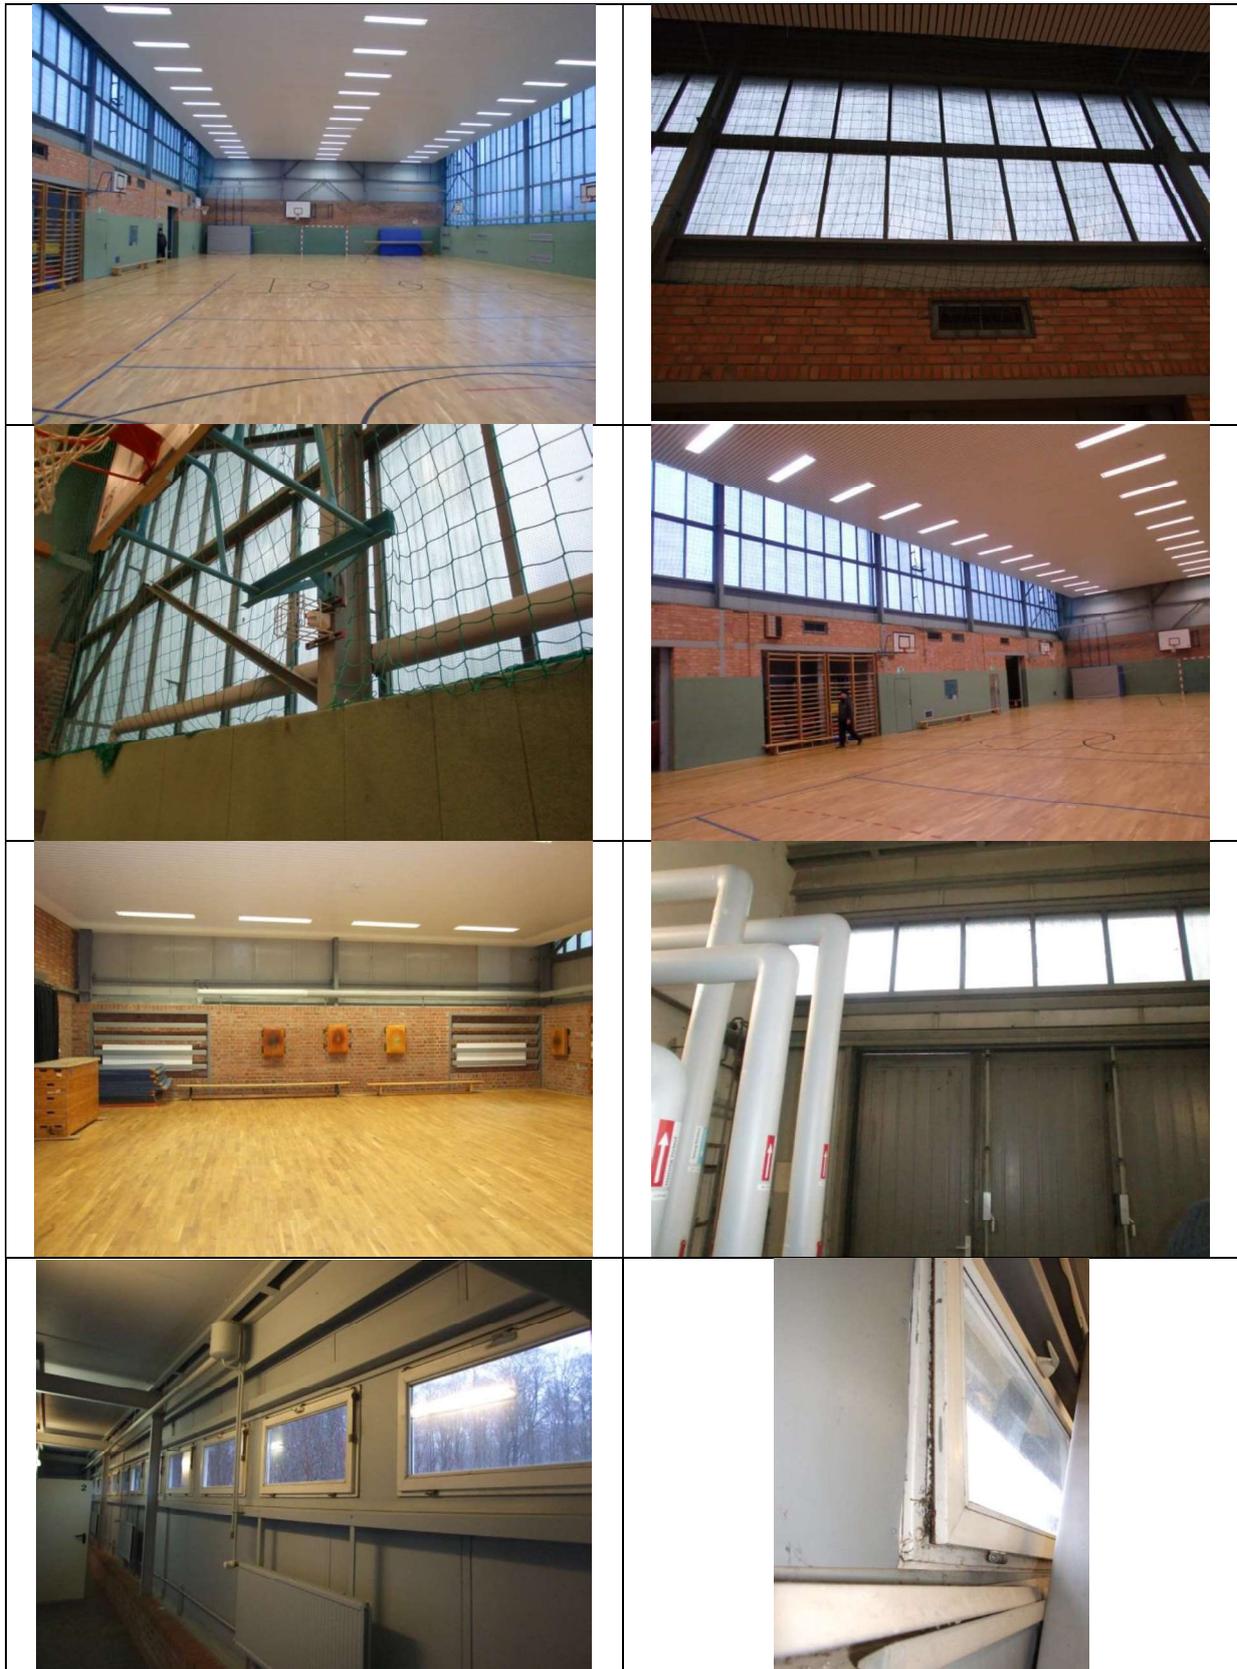
Abbildung 85: Bilder verschiedener Bauteile (Quelle: eigene Bilder)

Bauteil	Beschreibung	Bewertung ⁽⁵⁾
Dach	Sandwichelemente mit 50 mm Dämmung U-Wert ca. 0,85 W/(m ² K)

- unsaniert - Dämmung gering somit ist Wärmeverlust groß - Dämmung Standard heute ca. 18 - 22 cm mit WLG 035 - Richtwert EnEV 2014 U= 0,20 W/(m ² K) nicht eingehalten
Außenwand

Sandwichelemente mit 50 mm Dämmung (Stahl – PUR – Stahl) U-Wert ca. 0,85 W/(m ² K)	- Energetisch unsaniert - Wärmeverlust sehr groß - Richtwert EnEV 2014 U= 0,28 W/(m ² K) (12 – 14 cm Wärmedämmung) nicht eingehalten
Fenster	Halle: Drahtglas, teilweise Beschädigungen und undicht U≈ 5,8 W/m ² K Anbau: Holzfenster mit Kunststoffverkleidung mit Zweischeibenverglasung und tlw. Drahtglas U≈ 2,9 W/m ² K/ 5,8 W/m ² K	- teilweise Beschädigungen der Glaselemente, Fensterscharniere ausgebrochen und Fenster undicht - Richtwert EnEV 2014 mit U= 1,3 W/(m ² K) nicht eingehalten
Bodenplatte	Halle: Sportboden auf vermutlich Bodenplatte (ohne/ wenig Dämmung) U-Wert wird mit 0,8 W/m ² K ⁽⁶⁾ abgeschätzt Sozialtrakt: Zementestrich auf Bodenplatte, wenig Dämmung) U-Wert wird mit 0,8 W/m ² K ⁽⁶⁾ abgeschätzt	- unsaniert - Keine/ wenig Dämmung vorh.; Wärmeverlust sehr groß - Richtwert EnEV 2014 U= 0,35 W/(m ² K) nicht eingehalten

Maßnahme	Investitionskosten [€ inkl. MwSt.]	Einsparungen		
		Energie [%]	CO ₂ [kg/ Jahr]	Betriebskosten [€/Jahr]
1 Neue Fassadenbekleidung/ Sandwich-Elemente auf U = 0,28	170.000 €	ca. 10	ca. 4.000	ca. 1.900€
2 Dämmung Dach nach EnEV auf U= 0,2	210.000€	ca. 15	ca. 6.000	2.800 €
3 Austausch Fußboden mit Dämmung auf U= 0,35	130.000 €	ca. 3	ca. 1.200	600 €
4 Einbau Fenster mit Doppelstegplatten in Halle und Fenster in Anbau auf U = 1,3 W/m ² K	65.000 €	ca. 28	ca. 11.000	5.200 €
5 Ertüchtigung HL-Anlage	20.000 €	10	4.000	1.900 €
6 Ersatz Beleuchtung durch LED	20.000 €	60	60%	60%

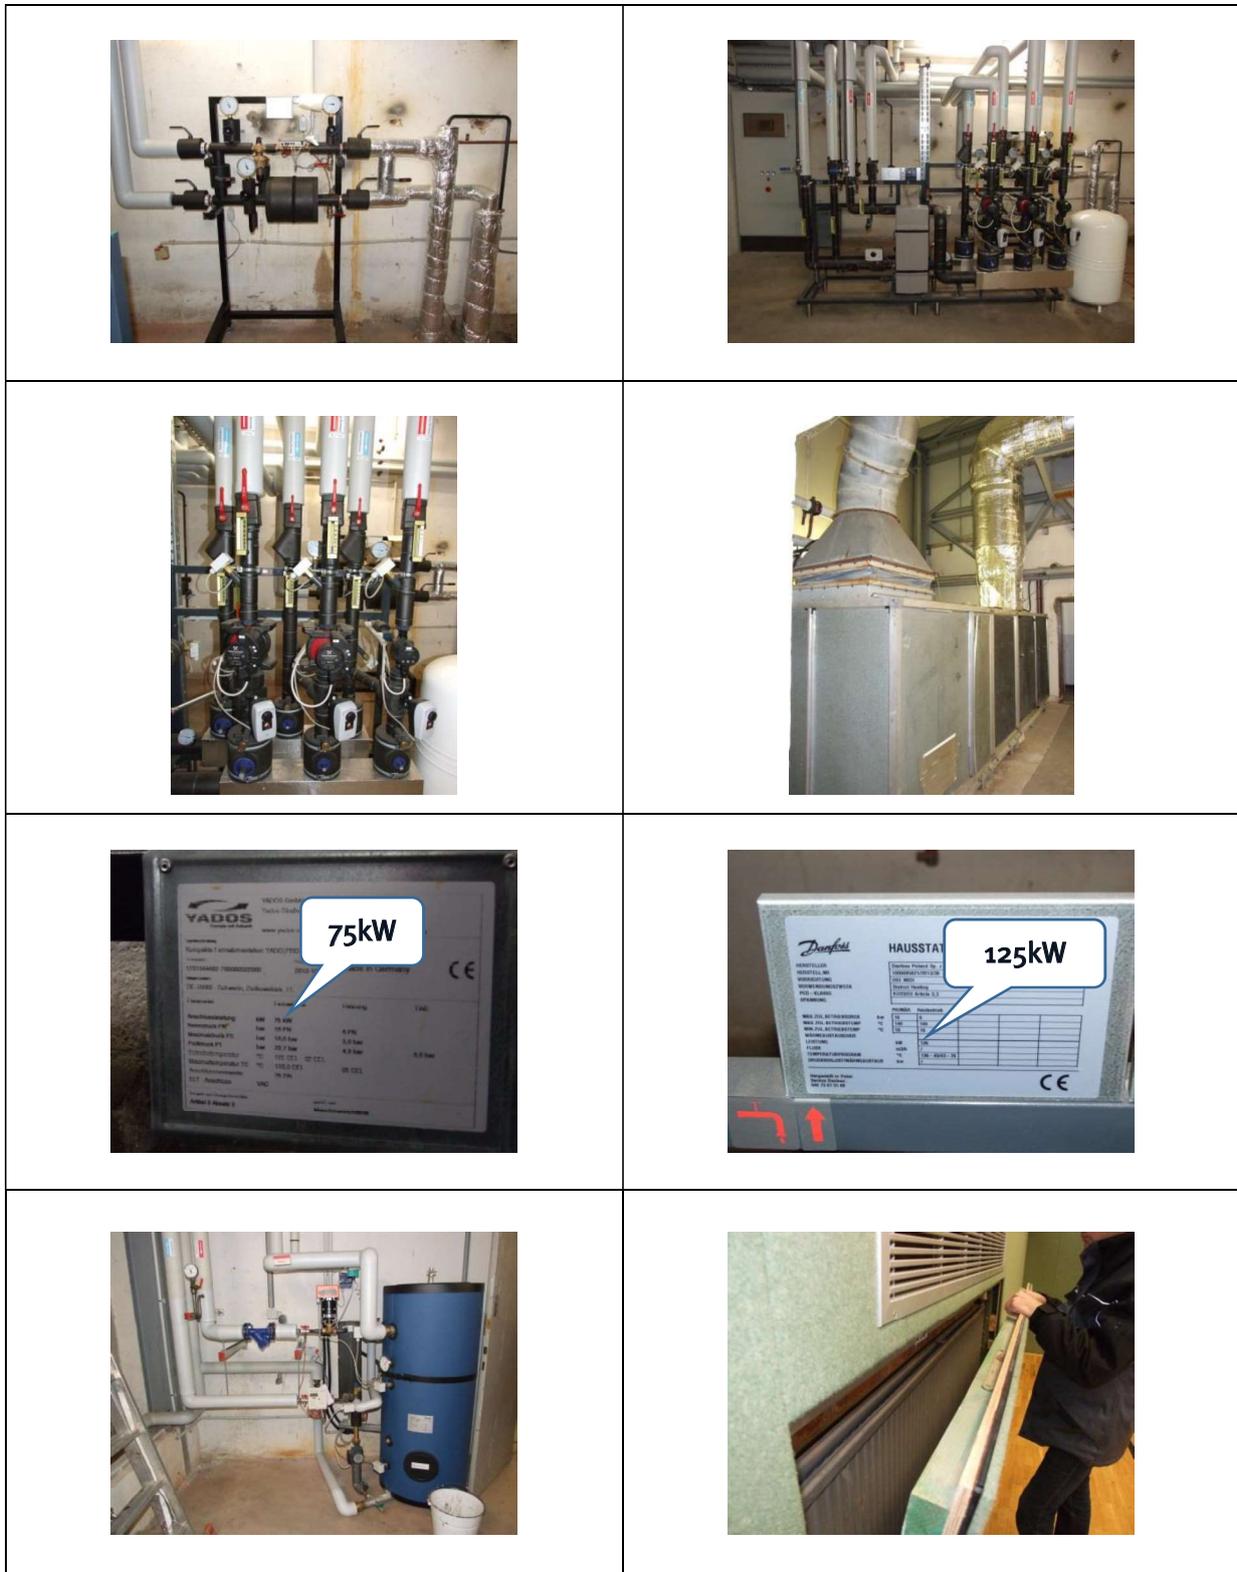
Abbildung 86: Bilder verschiedener Bauteile (Quelle: eigene Bilder)

Bauteil	Beschreibung	Bewertung
Heizung	Indirekte Wärmeübergabe in Wärmetauscher der Lüftungsanlage bzw. Heizung und Warmwasserbereitung Wärmeübertragung über Lüftung und statische Heizflächen	- Primärseitiges Leistungsdefizit von 50 kW - Wärmeübertragungsanlage hat deutlich höhere Kapazität
Warmwasser	Speicherladeschaltung mit Dreiwegeventil und Plattenwärmetauscher und separater Ladepumpe	- hohe Bereitschaftsverluste
Lüftung	Lüftungsanlage Um- und Außenluftgeführt Abluftanlage Sozialtrakt über Dach feuchtgesteuert (Funktion nicht nachvollziehbar)	- teilweise unsanierter Zustand - nur Motoren erneuert - Zustand Gebläse und Wärmetauscher unbekannt - Ventilatormotoren nicht drehzahl geregelt (FU) - Kanäle teilweise nicht wärme gedämmt - Luftaustrittsöffnungen querschnitts verengt - keine Wärmerückgewinnung
Beleuchtung	Beleuchtung Leuchtstoffröhren ohne EVSG	- hoher Energieverbrauch, keine Präsenzschtaltung

Regelung	Gebäudeautomation installiert (Kieback & Peter)	- keine Einzelverbraucherfassung für Stromkreise, Heizkreise - Regelungseinstellungen und hydraulischer Abgleich dringend erforderlich

- Nutzungspotenziale der Hallen besser nutzen, Auslastungsoptimierung
- Sanierungskonzept für die Bauliche Hülle und die Technische Gebäudeausstattung
- Nutzerverhalten beeinflussen - Schulung der Hausmeister und Aufklärung für Schüler und Lehrer
- Überprüfung und Neujustierung der Anlageneinstellungen – hydraulischer Abgleich, Warmwassertemperatur

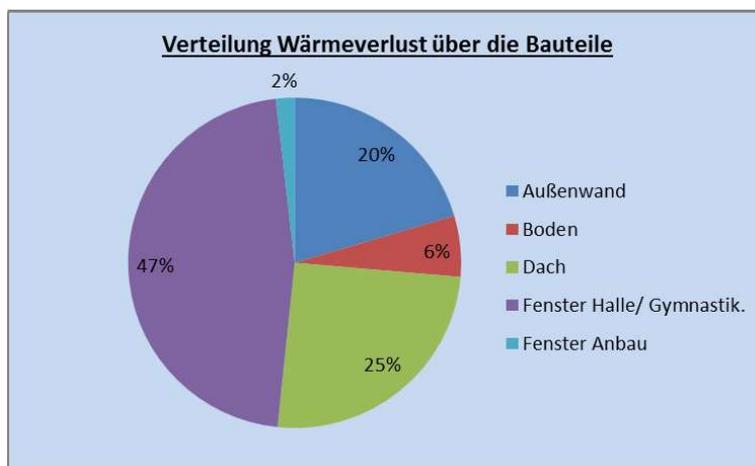
Abbildung 87: Verteilung des Energieverlustes über die Bauteile (Eigene Darstellung)

Es ist ersichtlich, dass die größten Wärmeverluste über die Fenster der Halle (47 %), das Dach (25%) und die Außenwand (20 %) erfolgen. Somit lassen Sanierungsmaßnahmen bei diesen Bauteilen die größten energetischen Einsparungen erwarten.

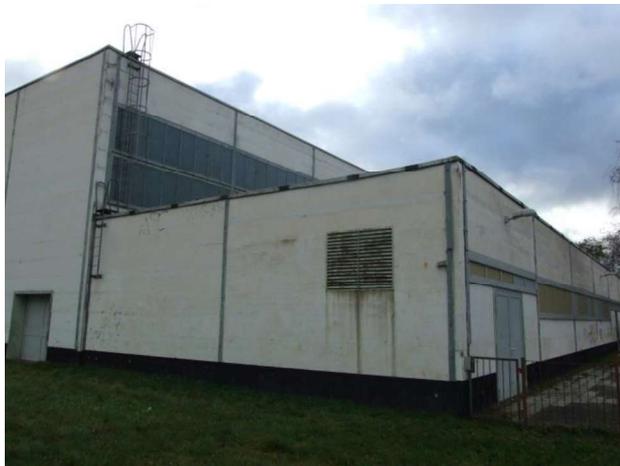
Eigentumsverhältnis	LHSN
Baujahr Gebäude	1979
Nettogrundfläche	1.449 m ²
Typenbezeichnung	SH 24 x 42

- Hallenverglasung stark beschädigt und undicht, Wärmeverlust sehr hoch
- Dach, Außenwände und Bodenplatte unzureichend gedämmt

Bei der Turnhalle 23 in der Perleberger Straße 18 handelt es sich um den Typenbau SH 24 x 42 (Größe Sportbereich 24 x 48 m) aus dem Jahr 1979. Dieser Hallentyp besteht aus einem Hauptbauwerk (Halle) und einem seitlichen Anbau für den Geräte-, Sozial- und Technikbereich. Die Fenster im Sozialtrakt (Anbau) sind vor einigen Jahren durch Doppelstegplatten ersetzt worden. Nachfolgend werden die Grundrisse und Gebäudeansichten dargestellt:

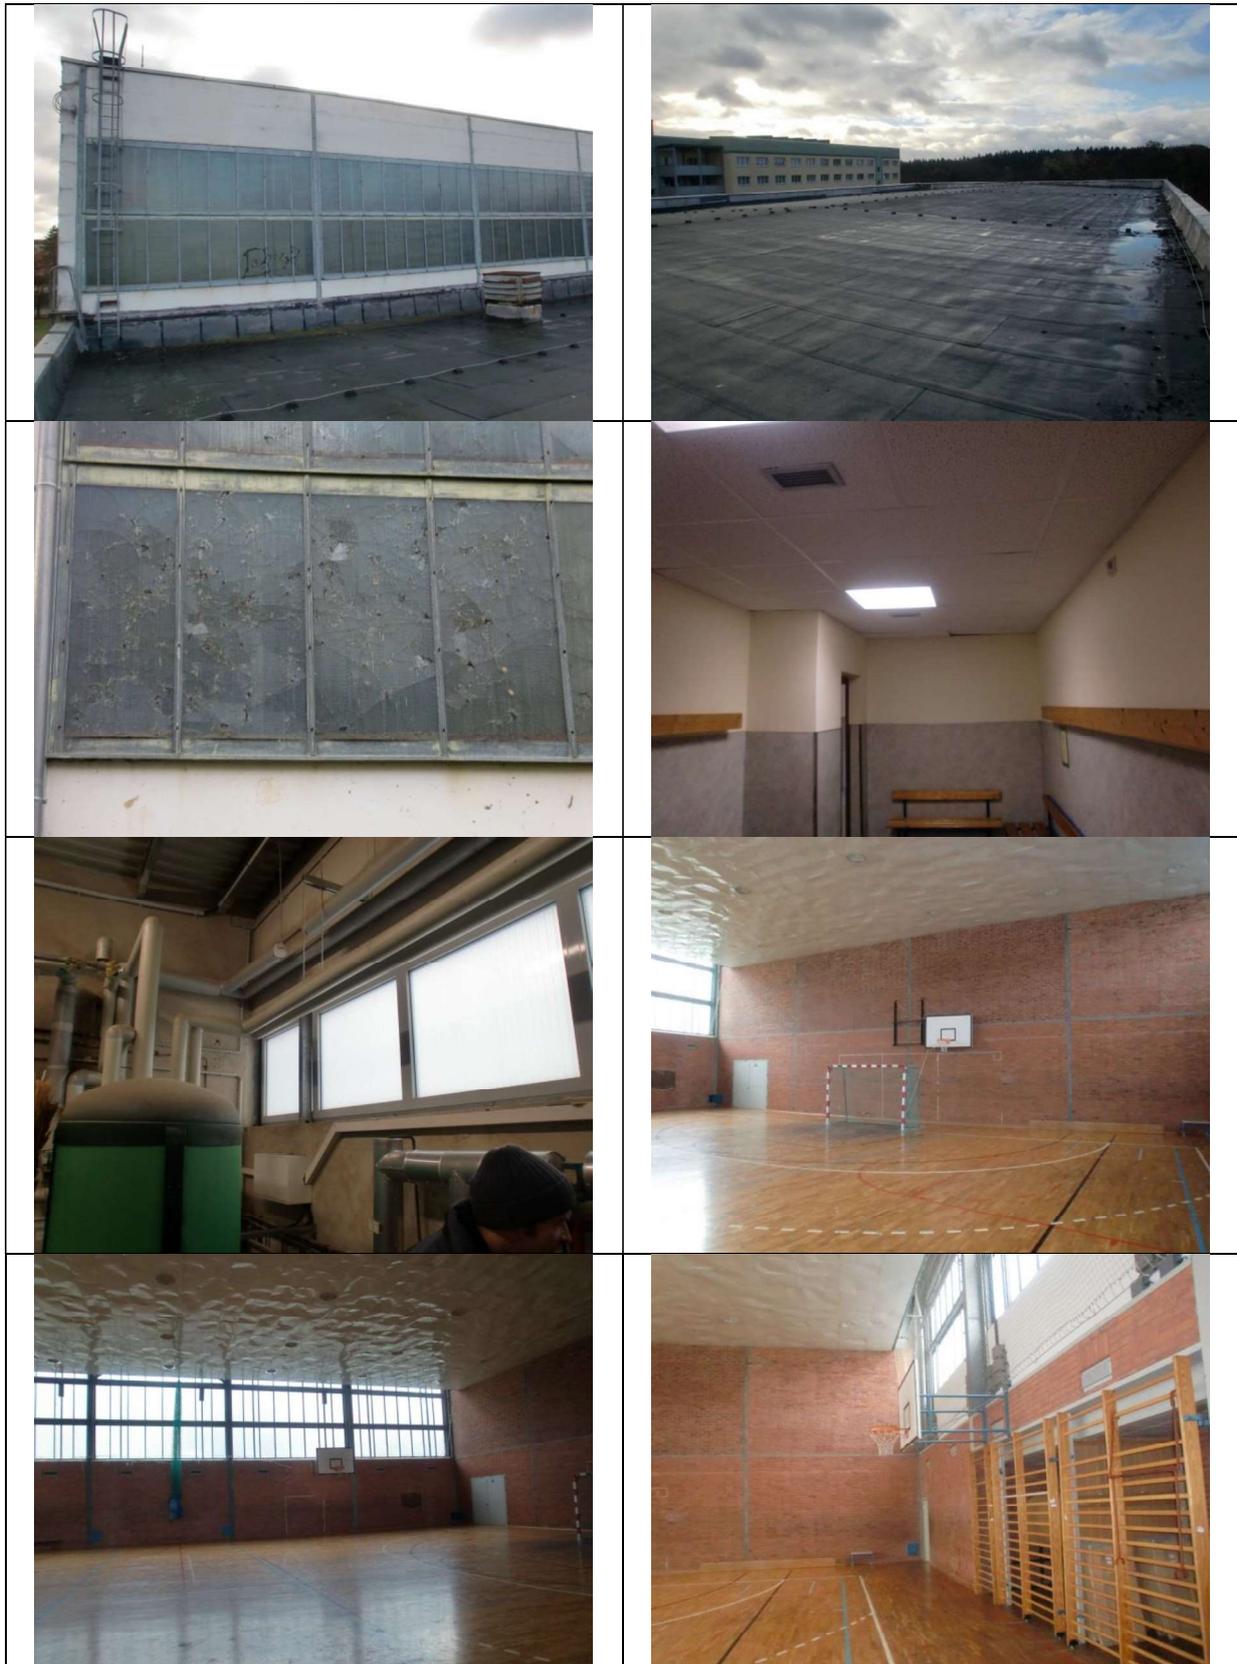
Abbildung 79: Bilder verschiedener Bauteile (Quelle: eigene Bilder)

- energetisch unsaniert - Wärmeverlust sehr groß - Richtwert EnEV 2014 U= 0,28 W/(m ² K) (12 - 14 cm Wärmedämmung)
	Restliche Wandbereiche Gasbetonelemente mit d ca. 20 cm (Annahme: λ= 0,205); U-Wert ca. 0,87 W/(m ² K)	
Fenster	Halle: Drahtglas, starke Beschädigungen und undicht U≈ 5,8 W/m ² K ⁽⁶⁾	- energetisch unsaniert - Wärmeverlust sehr groß - Richtwert EnEV 2014 mit U= 1,3
	Sozialtrakt: Alle Fenster sind als Polycarbonatplatten ausgeführt (Doppelstegplatte) U= 1,65 W/m ² K

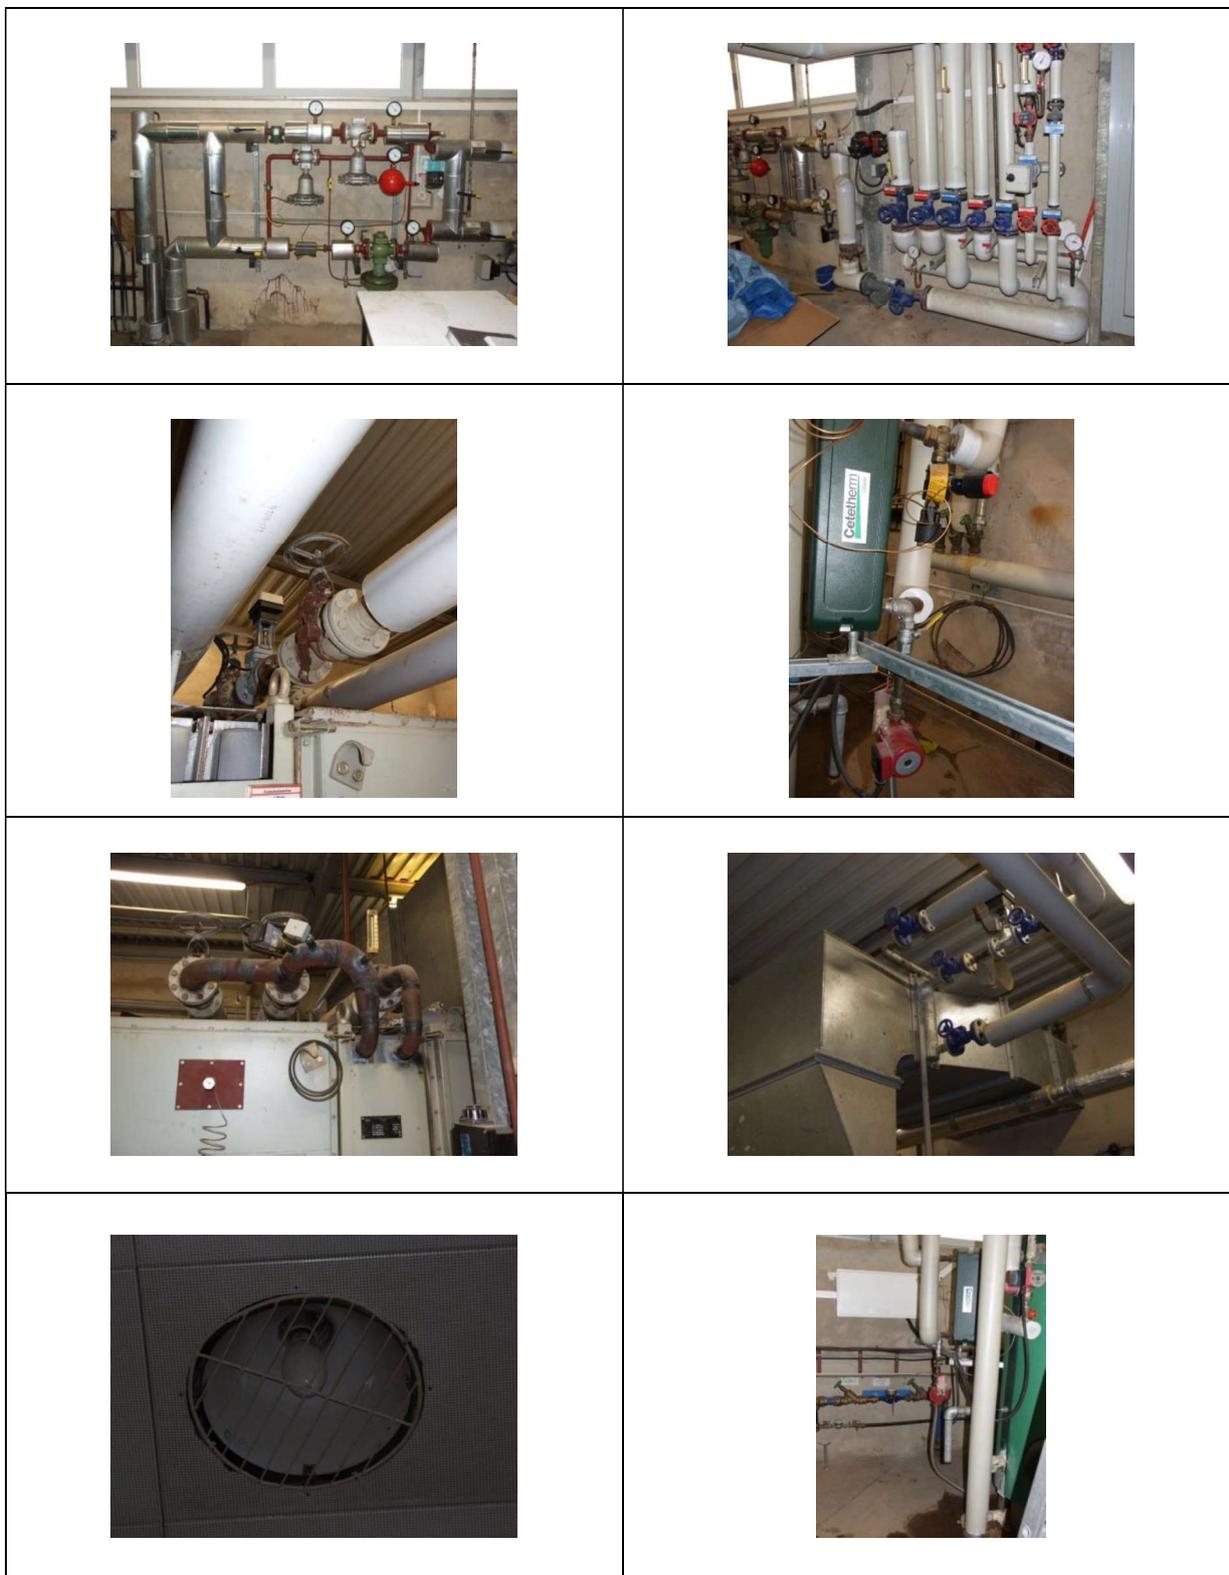
Abbildung 80: Bilder verschiedener Bauteile (Quelle: eigene Bilder)

Bauteil	Beschreibung	Bewertung
Heizung	direkte Wärmeübergabe in Wärmetauscher der Lüftungsanlage bzw. Heizung und Warmwasserbereitung	<ul style="list-style-type: none"> - energetisch günstig ohne Wärmetauscherübertragungsverluste - riskant bei Leckagen - Wärmetauscher teilweise nicht angeschlossen - Heizleitungen der Heizkreise zu den Lüftungswärmetauschern in teilweise schlechtem Zustand (Stahl korrodiert)
Warmwasser	Speicherladeschaltung mit Dreiwegeventil und Plattenwärmetauscher und separater Ladepumpe	<ul style="list-style-type: none"> - hohe Bereitschaftsverluste - nicht ausreichende Temperatur am Tag der Begehung unter 65°C
Lüftung	<p>Lüftungsanlage Um- und Außenluftgeführt</p> <p>Abluftanlage Sozialtrakt über Dach feuchtegesteuert (Funktion nicht nachvollziehbar)</p>	<ul style="list-style-type: none"> - teilweise unsanierter Zustand - nur Motoren erneuert - Zustand Gebläse und Wärmetauscher unbekannt - Ventilatormotoren nicht drehzahl geregelt (FU) - Kanäle teilweise nicht wärme gedämmt - Luftaustrittsöffnungen querschnittsverengt - keine Wärmerückgewinnung

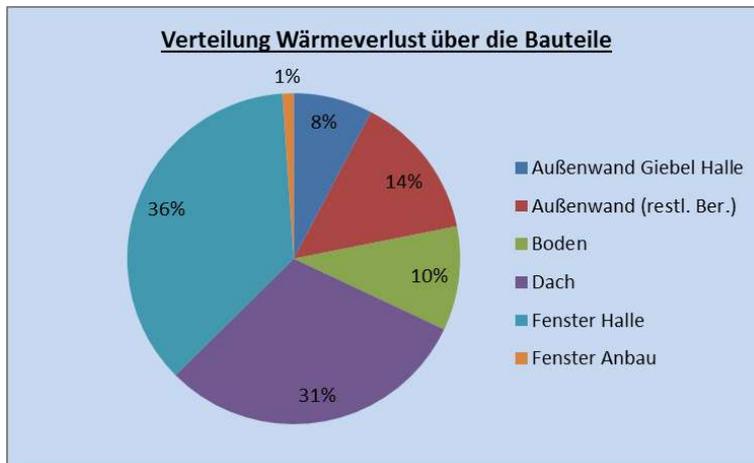
Abbildung 81: Verteilung des Energieverlustes über die Bauteile (Eigene Darstellung)

Es ist ersichtlich, dass die größten Wärmeverluste über die Fenster (36 %) und das Dach (31 %) erfolgen. Somit lassen Sanierungsmaßnahmen bei diesen Bauteilen die größten energetischen Einsparungen erwarten. Aufgrund der starken Luftdurchlässigkeiten der Fenster ist der anteilige Wärmeverlust wahrscheinlich noch größer.

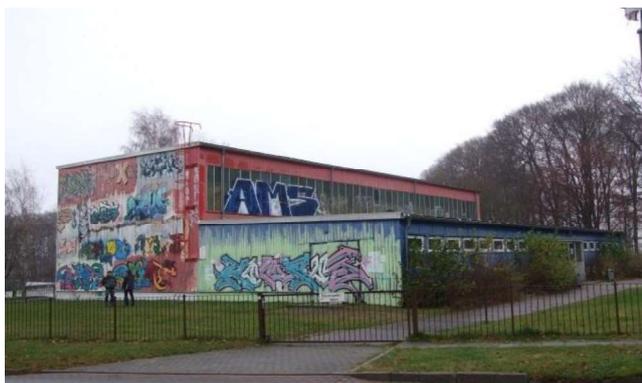
Eigentumsverhältnis	LHSN
Baujahr Gebäude	1982
Nettogrundfläche	758 m ²
Typenbezeichnung	SH 15 x 30 LM

- Hallenverglasung teilweise beschädigt und undicht, Wärmeverlust sehr hoch
- Dach, Außenwände und Bodenplatte unzureichend gedämmt

Bei der Turnhalle 27 der Gutenberg-Schule handelt es sich um den Typenbau SH 15 x 30 LM (Größe Sportbereich 15 x 30 m) aus dem Jahr 1982. Dieser Hallentyp besteht aus einem Hauptbauwerk (Halle) und einem seitlichen Anbau für den Geräte-, Sozial- und Technikbereich. Bisher wurden keine energetischen Sanierungsmaßnahmen durchgeführt. Nachfolgend werden die Grundrisse und Gebäudeansichten dargestellt:

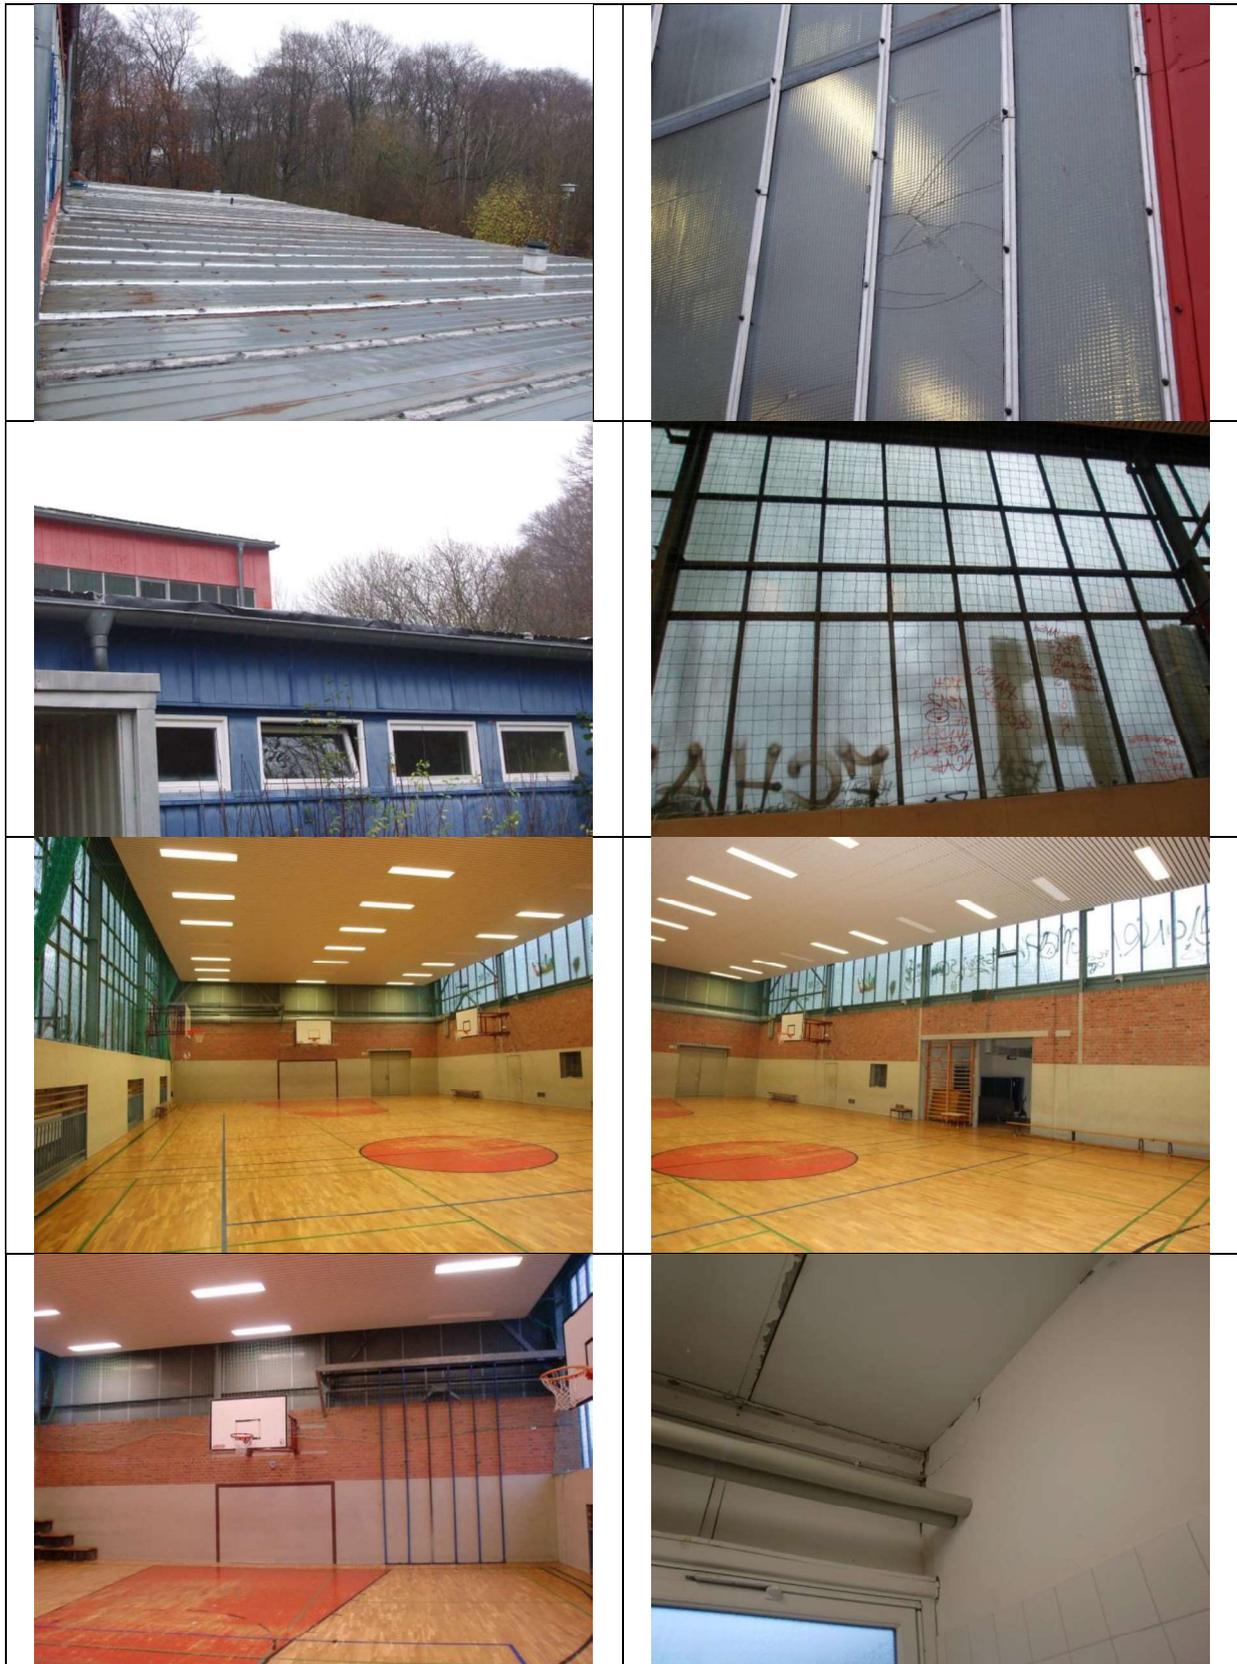
Abbildung 103: Bilder verschiedener Bauteile (Quelle: eigene Bilder)

- unsaniert - Dämmung gering somit ist Wärmeverlust groß - Dämmung Standard heute ca. 18 - 22 cm mit WLG 035 - Vorgabe EnEV 2014 U= 0,20 W/(m ² K)
Außenwand	Sandwichelemente mit 50 mm Dämmung (Stahl – PUR – Stahl) U-Wert ca. 0,85 W/(m ² K)	- energetisch unsaniert - Wärmeverlust sehr groß - Vorgabe EnEV 2014 U= 0,28 W/(m ² K) (12 – 14 cm Wärmedämmung)
Fenster	<u>Halle:</u> Drahtglas, starke Beschädigungen und undicht U≈ 5,8 W/m ² K <u>Anbau:</u> Kunststofffenster mit Einscheibenverglasung, tlw. Drahtglas U≈ 5,8 W/m ² K	- teilweise Beschädigungen der Glaselemente, Fensterscharniere ausgebrochen und Fenster undicht - Vorgabe EnEV 2014 mit U= 1,3 W/(m ² K) nicht eingehalten -
Bodenplatte	<u>Halle:</u> Sportboden auf vermutlich Bodenplatte (ohne/wenig Dämmung) U-Wert wird mit 0,8 W/m ² K ⁽⁶⁾ abgeschätzt <u>Sozialtrakt:</u> Zementestrich auf Bodenplatte, wenig Dämmung) U-Wert wird mit 0,8 W/m ² K ⁽⁶⁾ abgeschätzt	- unsaniert - Keine/wenig Dämmung vorh.; Wärmeverlust sehr groß - Vorgabe EnEV 2014 U= 0,35 W/(m ² K)

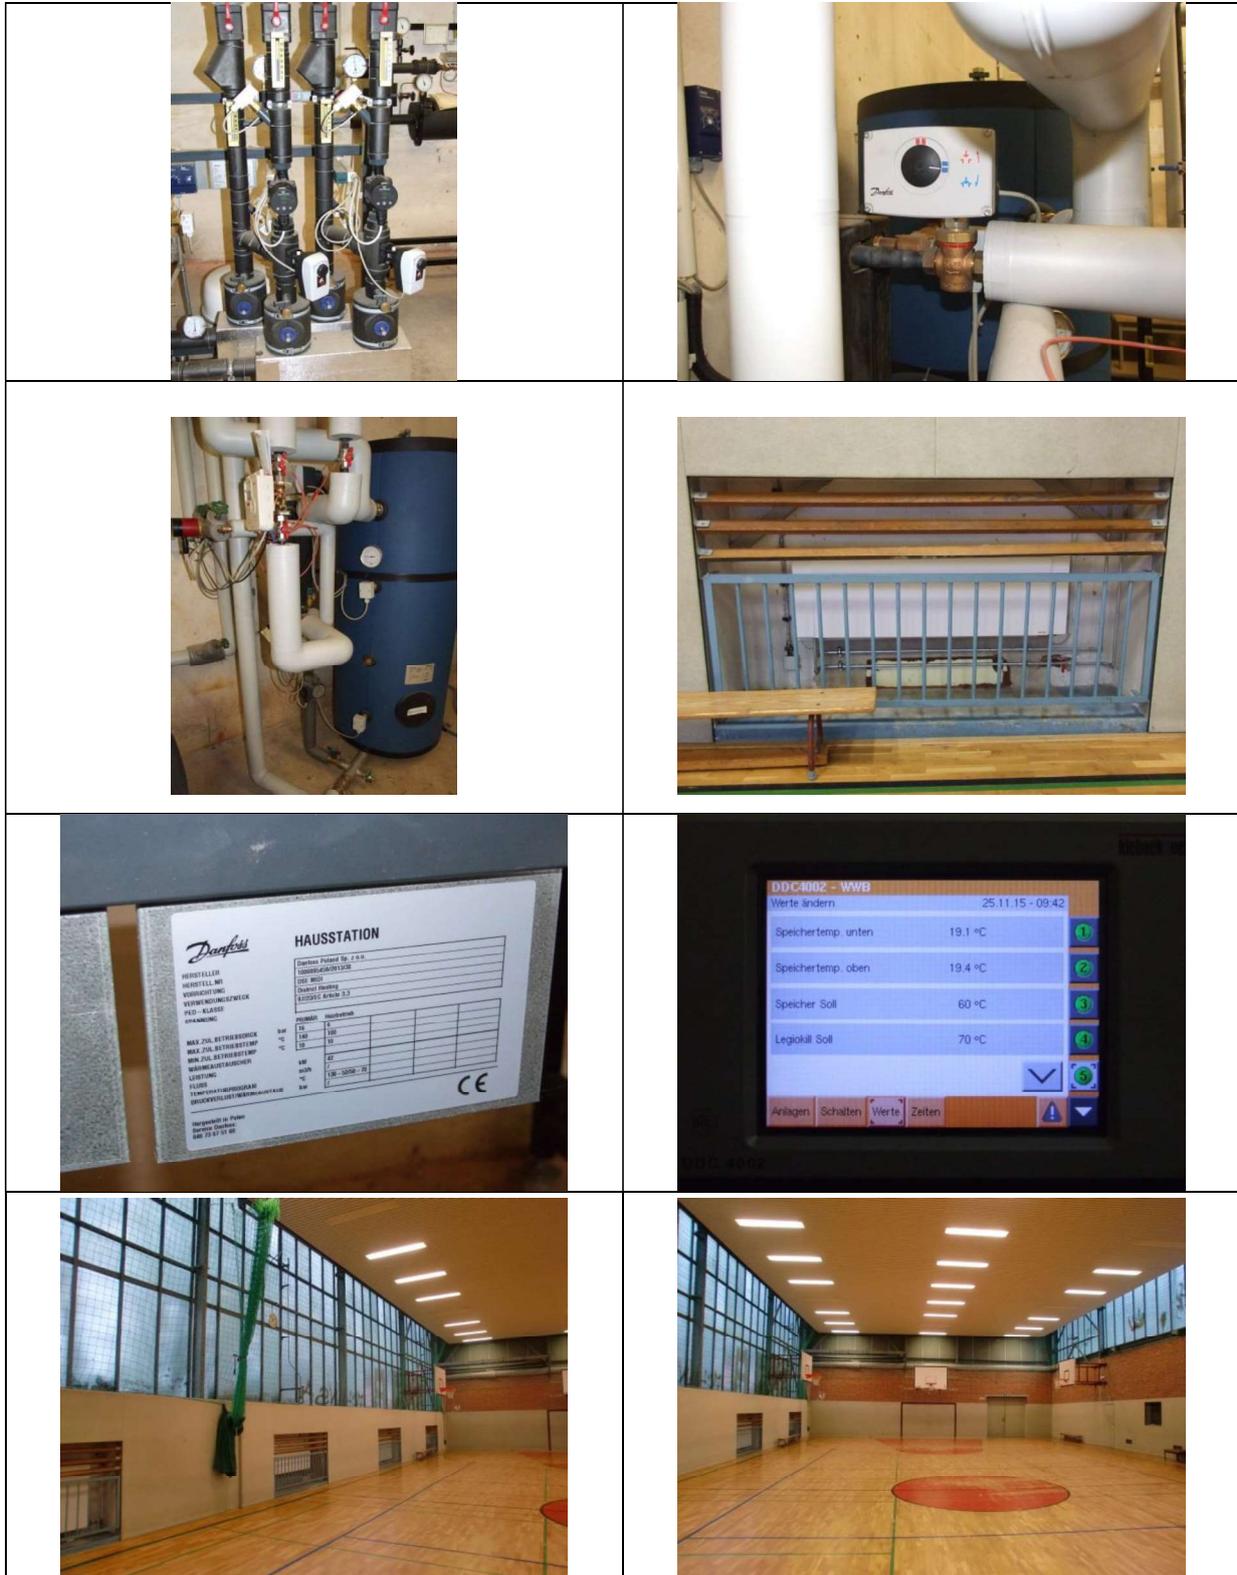
Abbildung 104: Bilder verschiedener Bauteile (Quelle: eigene Bilder)

Bauteil	Beschreibung	Bewertung
Heizung	Indirekte Wärmeübergabe in Heizung und Warmwasserbereitung Wärmeübergabe über statische Heizflächen in Wandnischen	- Station in einwandfreiem Zustand - Leistung deutlich höher als vorhanden
Warmwasser	Speicherladeschaltung mit Dreiwegeventil und Plattenwärmetauscher und separater Ladepumpe	- hohe Bereitschaftsverluste - nicht ausreichende Temperatur am Tag der Begehung unter 65°C (abgeschaltet?)
Lüftung	Lüftungsanlage nicht vorhanden Abluftanlage Sozialtrakt über Dach feuchtegesteuert (Funktion nicht nachvollziehbar)	- schlechte Raumluftqualität - hohe Wärmeverluste - Fenstergriffe nicht erreichbar - keine Wärmerückgewinnung
Beleuchtung	Beleuchtung Leuchtstoffröhren ohne EVSG	- hoher Energieverbrauch, keine Präsenzschtaltung
Regelung	Gebäudeautomation installiert (Kieback & Peter)	- keine Einzelverbraucherfassung für Stromkreise, Heizkreise - Regelungseinstellungen und hydraulischer Abgleich dringend erforderlich

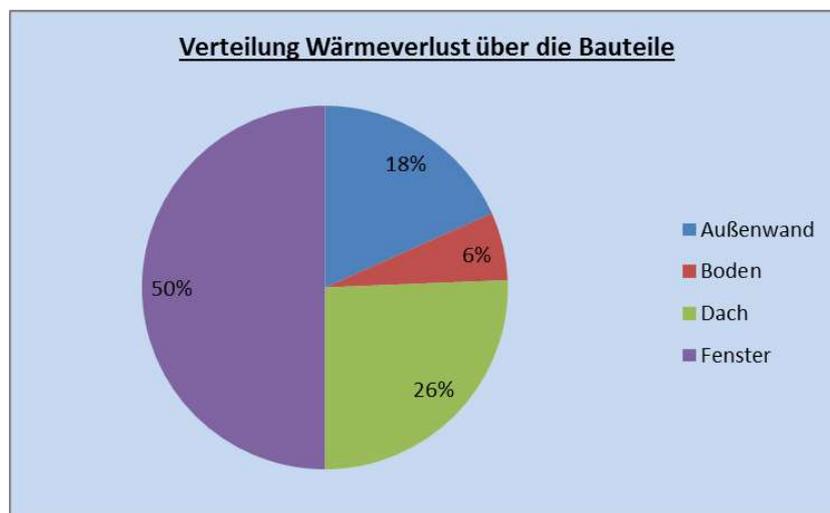
Abbildung 105: Verteilung des Energieverlustes über die Bauteile (Eigene Darstellung)

Es ist ersichtlich, dass die größten Wärmeverluste über die Fenster (50%) und das Dach (26%) erfolgen. Somit lassen Sanierungsmaßnahmen bei diesen Bauteilen die größten energetischen Einsparungen erwarten.
