Landeshauptstadt Schwerin

**Vorbereitende Untersuchung
Hopfenbruchweg / Güterbahnhof**

Abschlussbericht

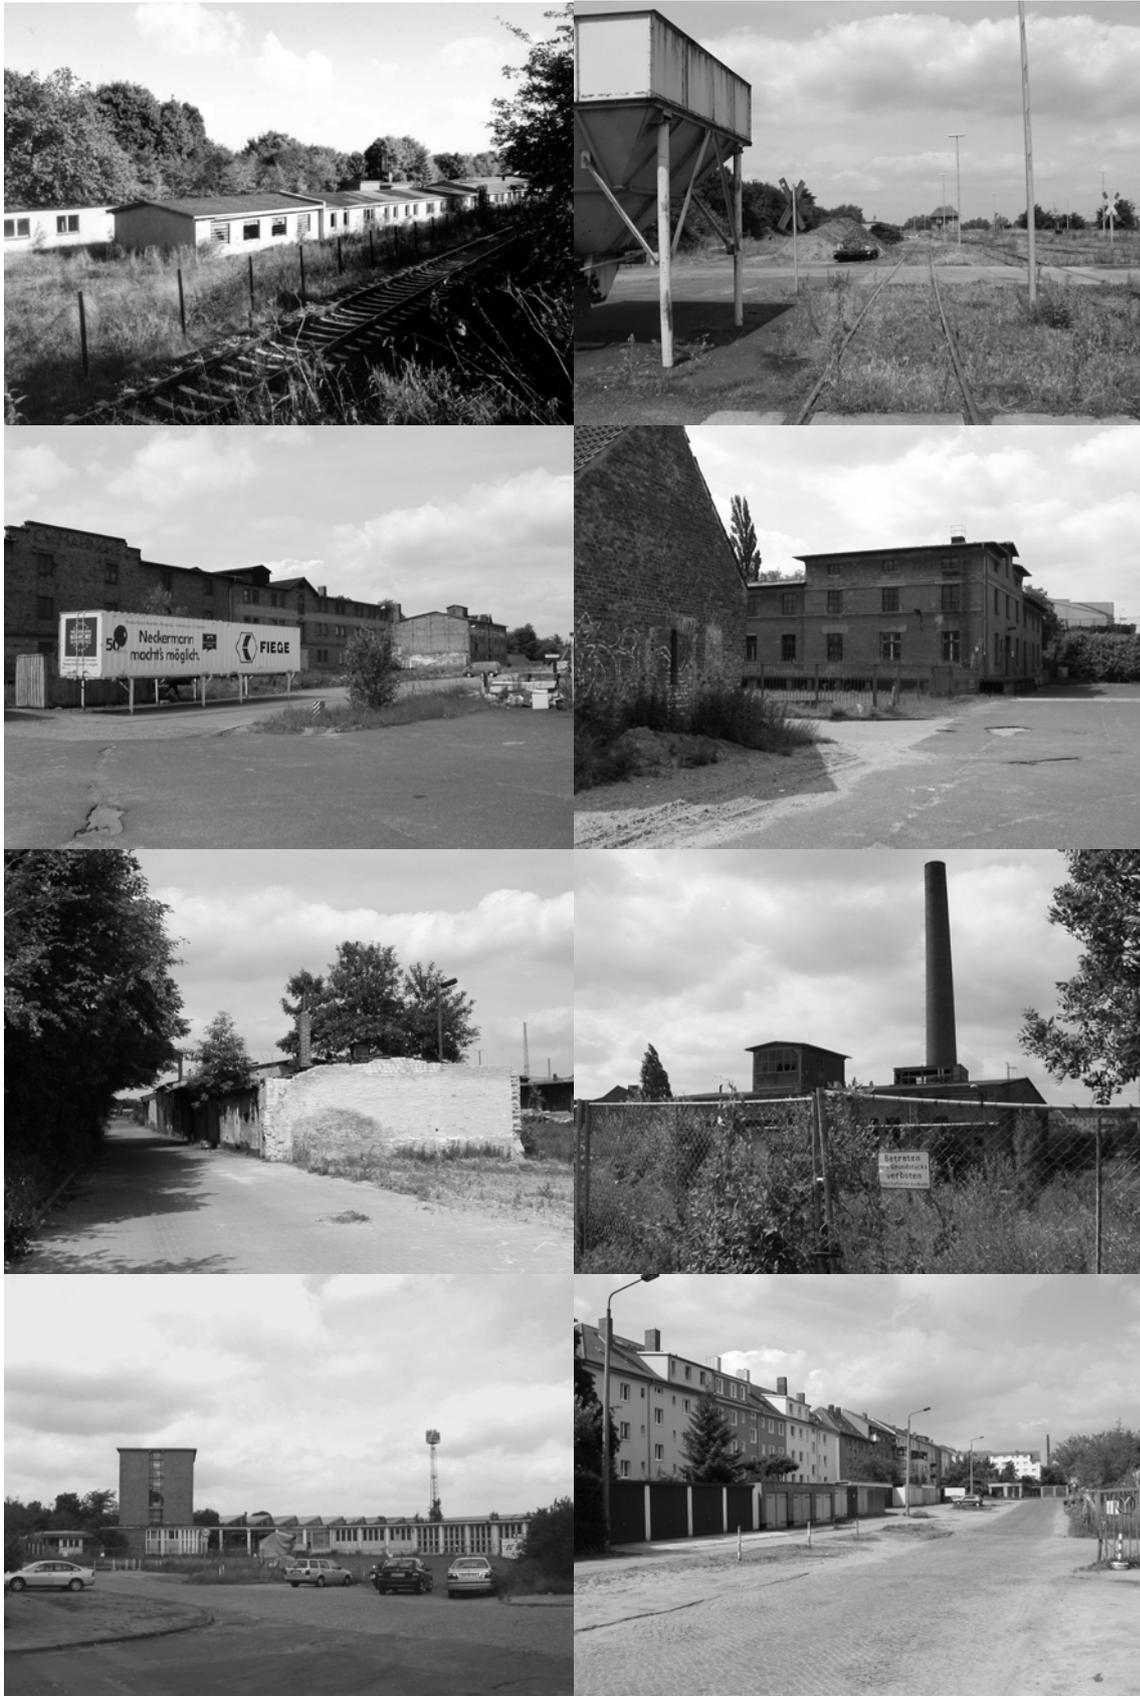
Im Folgenden dokumentiert eine Fotoauswahl die wesentlichen städtebaulichen Missstände.

Stadtbrachen / baulicher Verfall / gestörtes Ortsbild
(Bahnbrachen, Vorwärts-Gelände, Mittelweg)

- Behebung von Missständen bei der öffentlichen Verkehrserschließung
- Reaktivierung bzw. Freilegung brach liegender städtischer Grundstücke zugunsten der geplanten Nutzungsstruktur

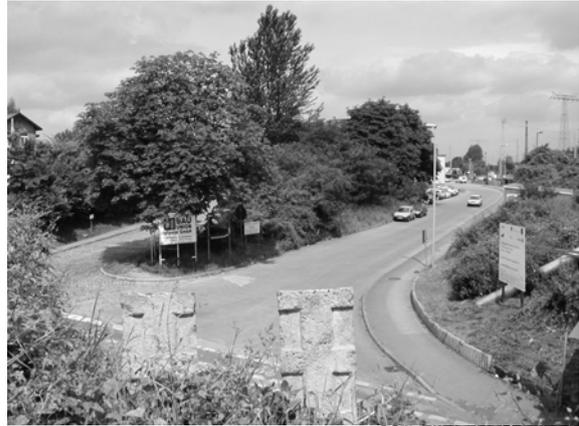
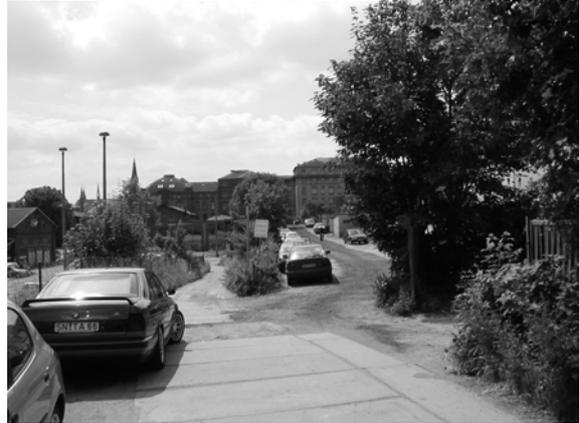
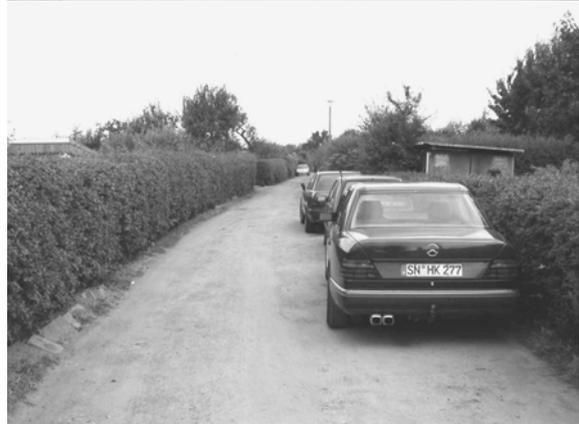
Derzeit besteht eine "unvollständige" Straßenerschließung am Hopfenbruchweg und an der Dr.-Külz-Straße. Es fehlen Wendemöglichkeiten an den Endpunkten der o. g. Straßen. Hinzu kommt die gering dimensionierte Zufahrtssituation zum ehemaligen Bahnbetriebswerk am Hauptbahnhof über die Dr.-Külz-Straße.

Die ungeordneten Straßeneinmündungsbereiche der Güterbahnhofstraße und der Dr.-Külz-Straße am Obotritenring stellen in der jetzigen Situation ein Gefährdungspotenzial für alle Verkehrsteilnehmer dar. Im Zuge des vierspurigen Ausbaus des Obotritenringes wird diese Situation jedoch verbessert.

Kritische Verkehrssituationen
(Obotritenring/Güterbahnhofstr.,
Dr.-Külz-Str., Hopfenbruchweg)

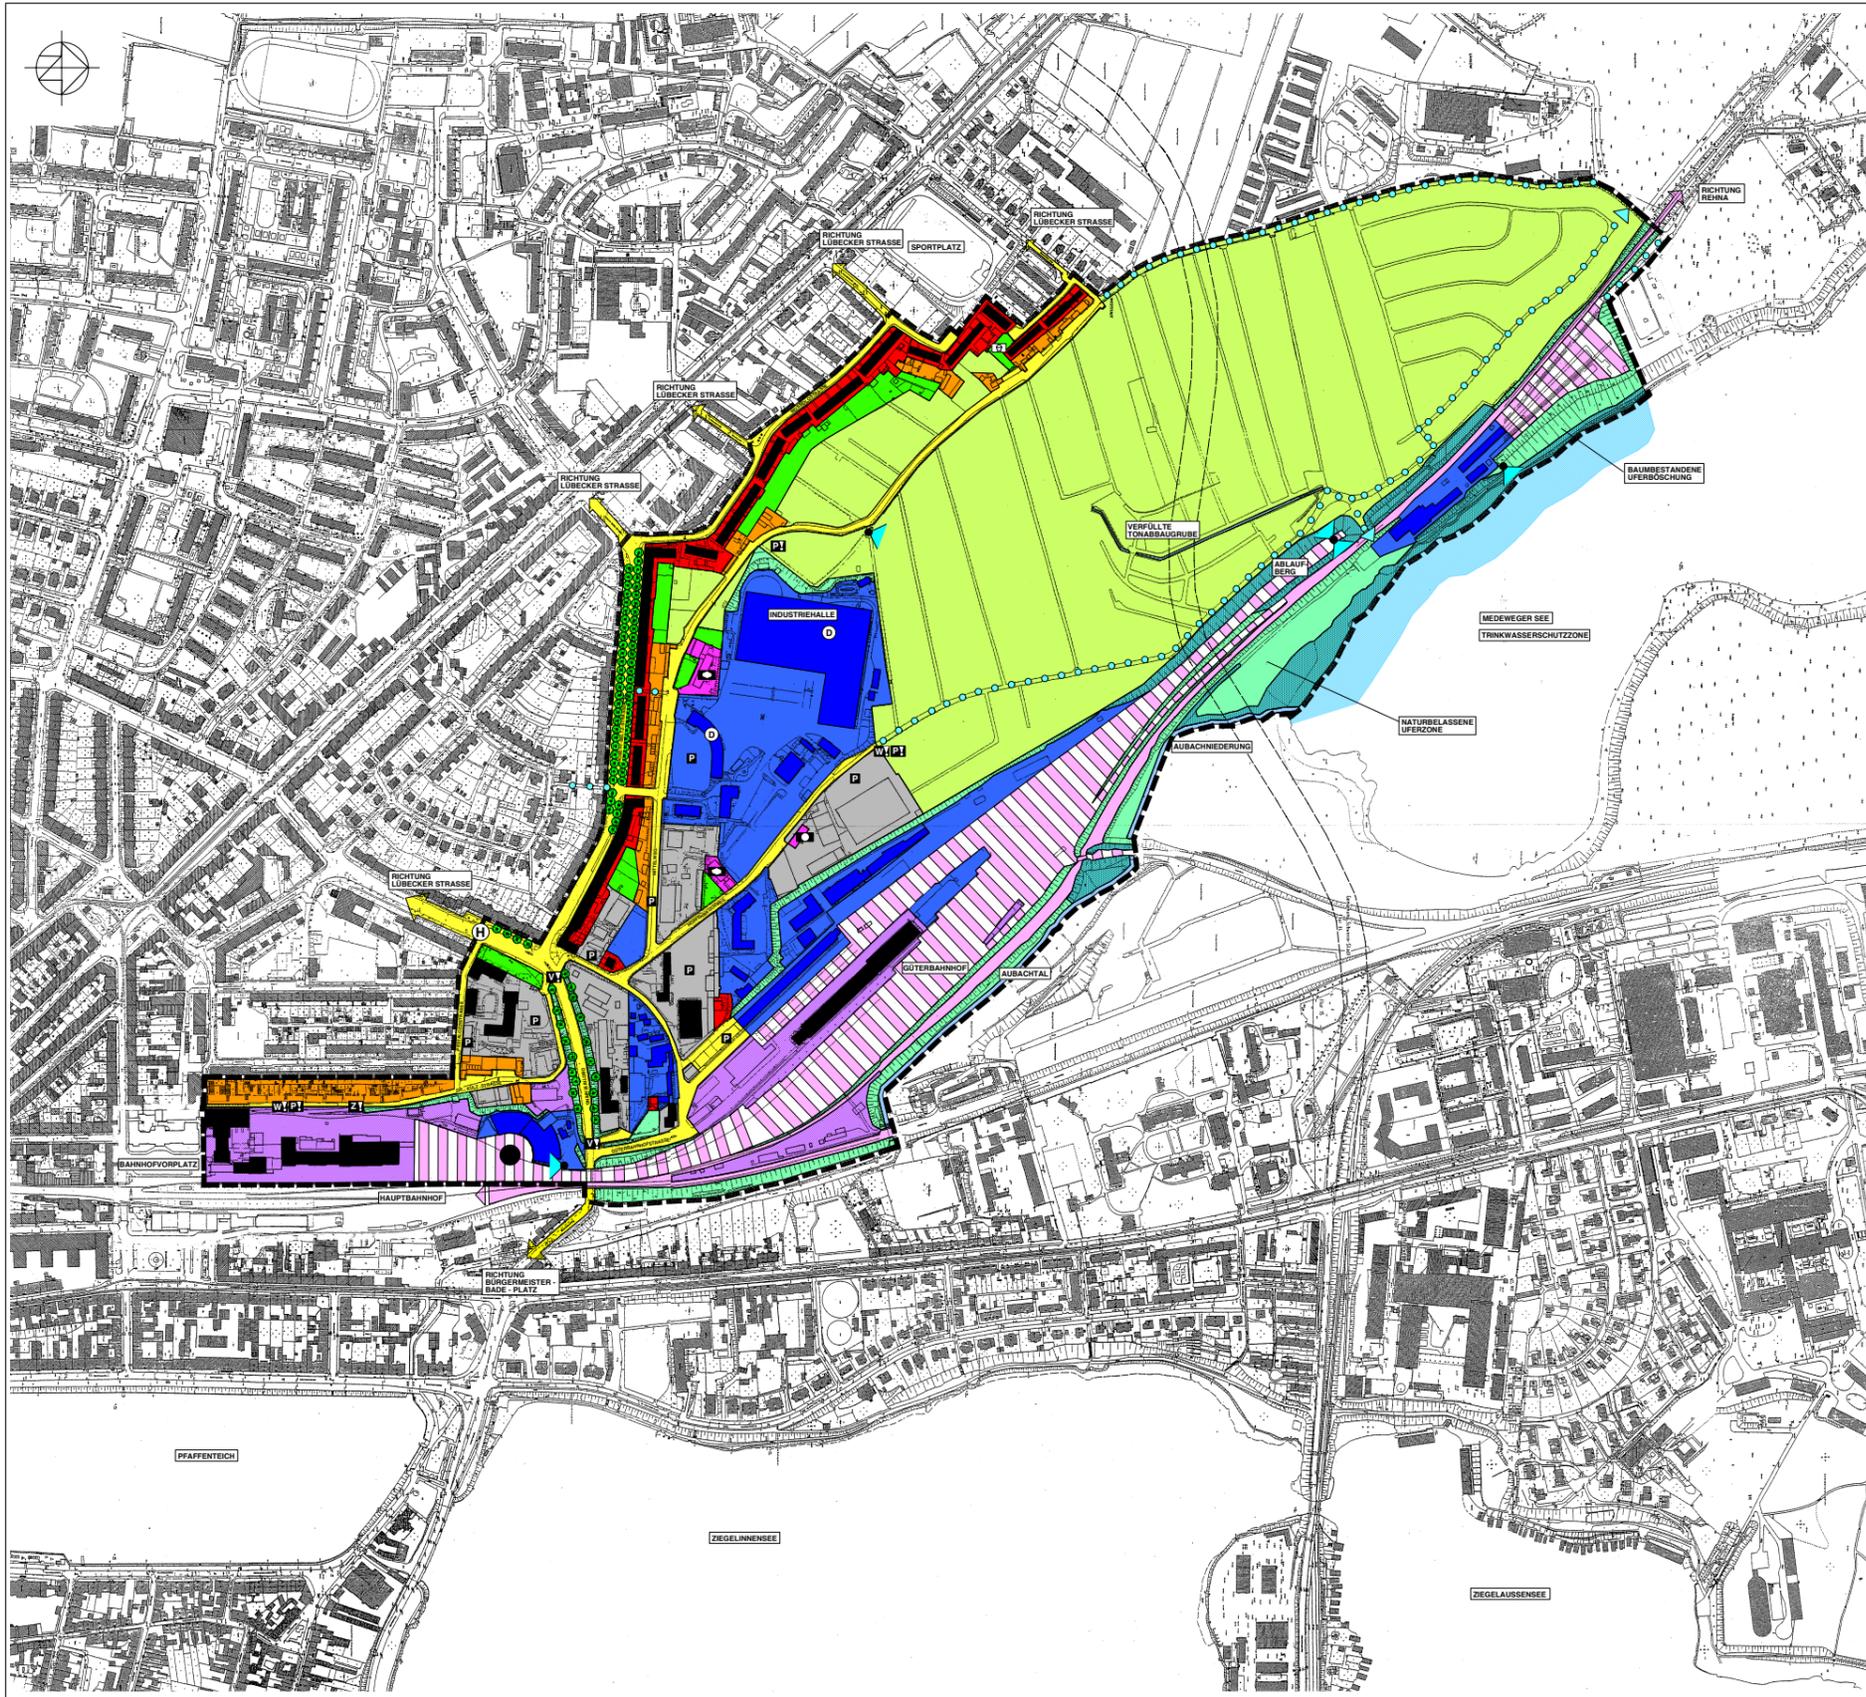
LANDESHAUPTSTADT SCHWERIN
VORBEREITENDE UNTERSUCHUNG
 FÜR DAS GEBIET
 "HOPFENBRUCHWEG / GÜTERBAHNHOF"
 BESTANDS / - ANALYSEPLAN

Das Untersuchungsgebiet ist in dem Bestands-/ Analyseplan mit einer schwarzen, unterbrochenen Linie kenntlich gemacht. Es hat eine Flächenausdehnung von rd. 94 ha.

Die folgende Tabelle listet die erkannten städtebaulichen Missstände auf. Die Betrachtungsfälle orientieren sich an dem Katalog des § 136 Abs. 3 BauGB. Die Bereiche, in denen städtebauliche Missstände auftreten, sind im Bestands-/ Analyseplan sowie in Bereichsplänen zeichnerisch dargestellt.

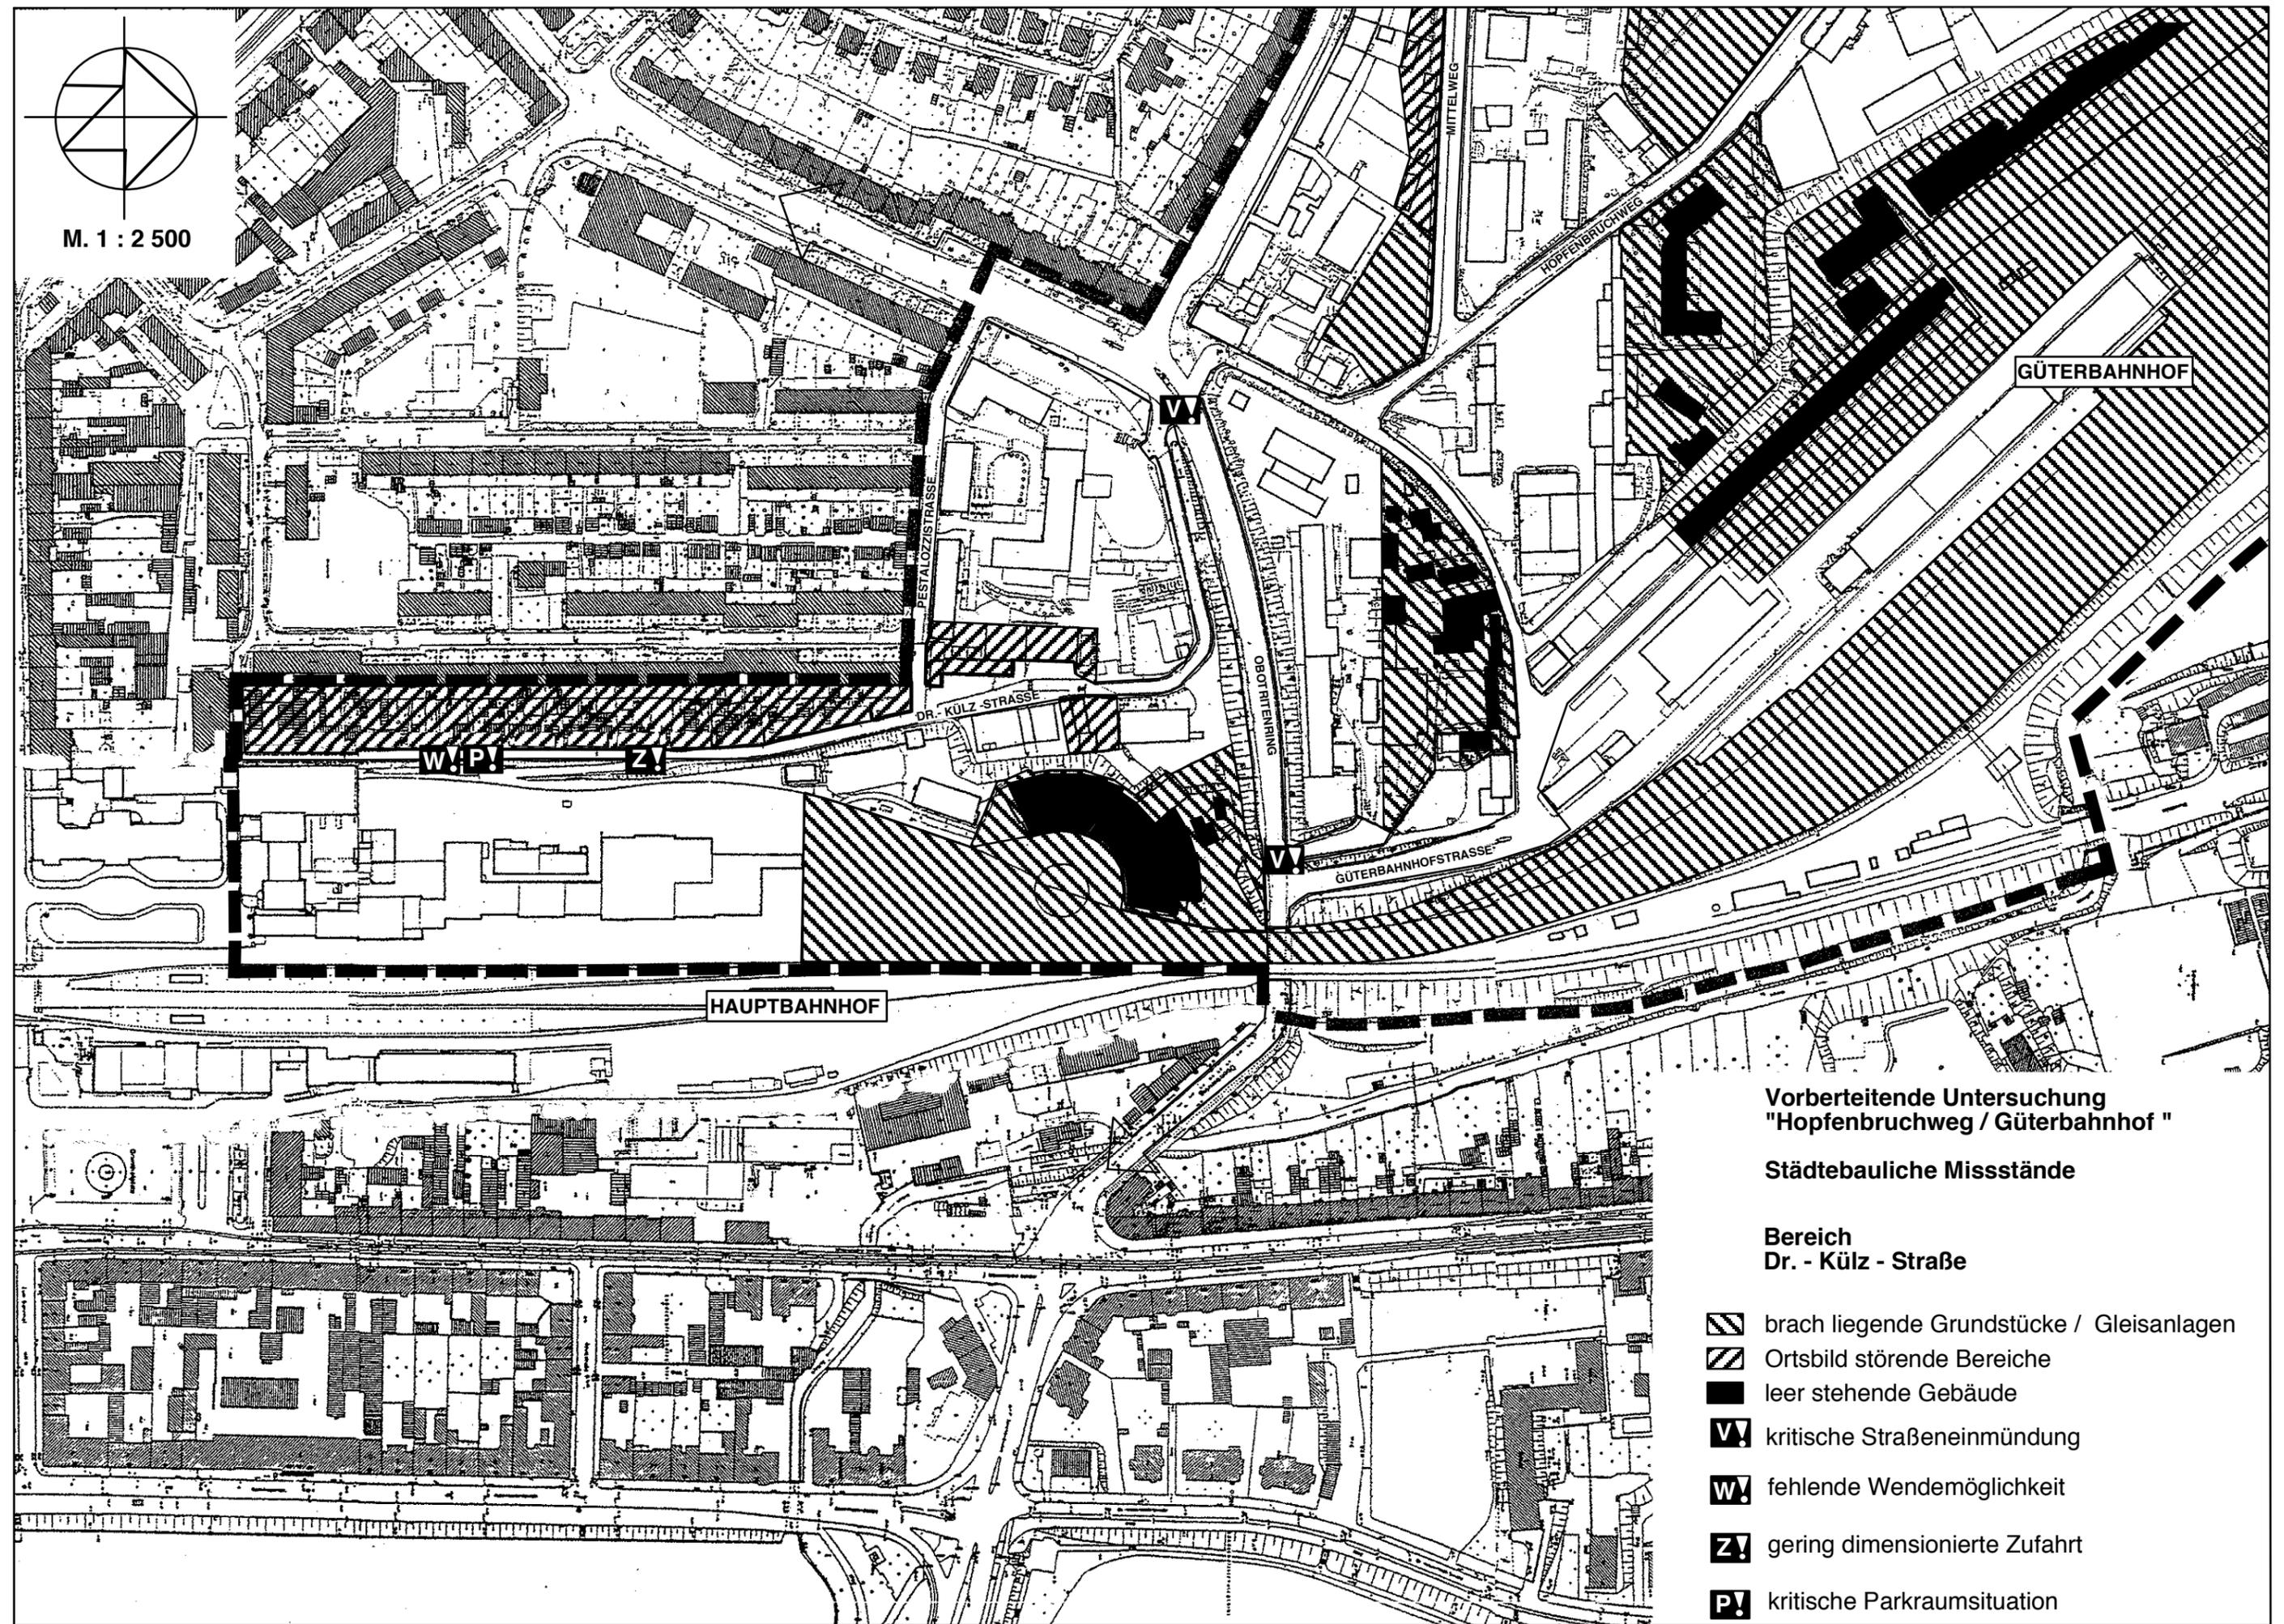
Vorbereitende Untersuchung
"Hopfenbruchweg / Güterbahnhof "

Bereich
Dr. - Külz - Straße

brach liegende Grundstücke / Gleisanlagen
-

Ortsbild störende Bereiche
-

leer stehende Gebäude
-

kritische Straßeneinmündung
-

fehlende Wendemöglichkeit
-

gering dimensionierte Zufahrt
-

kritische Parkraumsituation

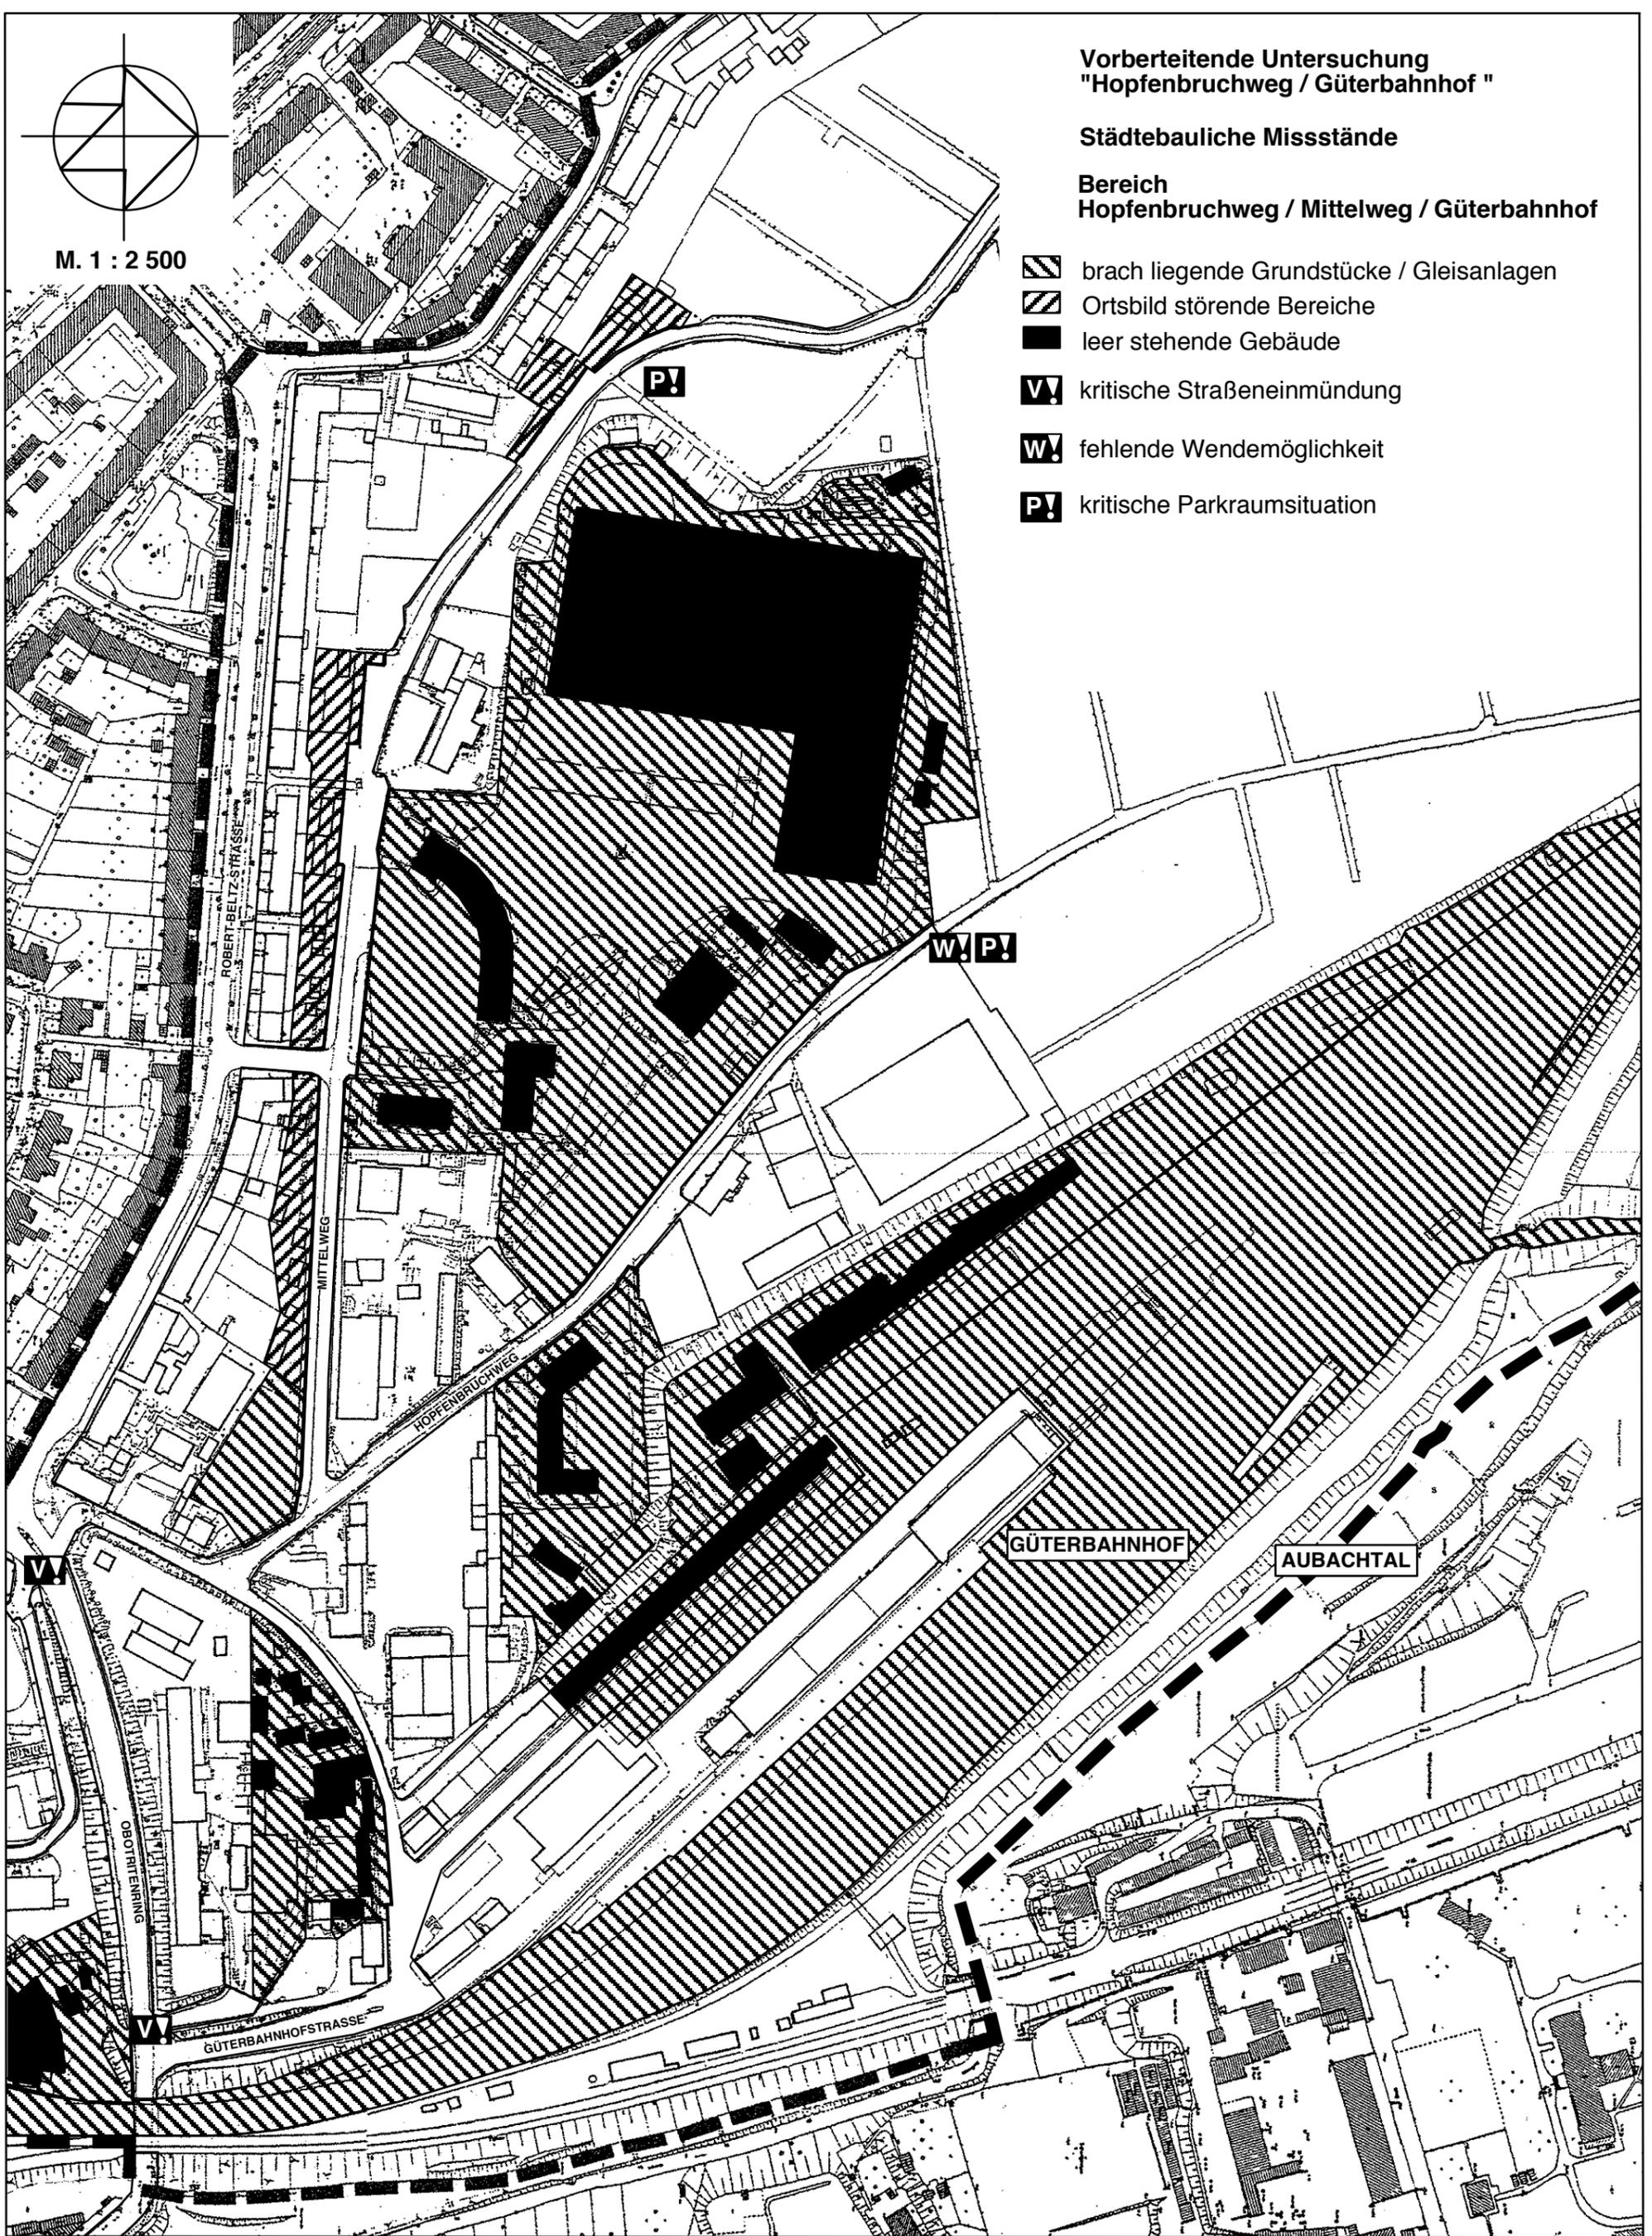
Vorbereitende Untersuchung "Hopfenbruchweg / Güterbahnhof "

Bereich
Hopfenbruchweg / Mittelweg / Güterbahnhof

brach liegende Grundstücke / Gleisanlagen
-

Ortsbild störende Bereiche
-

leer stehende Gebäude
-

kritische Straßeneinmündung
-

fehlende Wendemöglichkeit
-

kritische Parkraumsituation

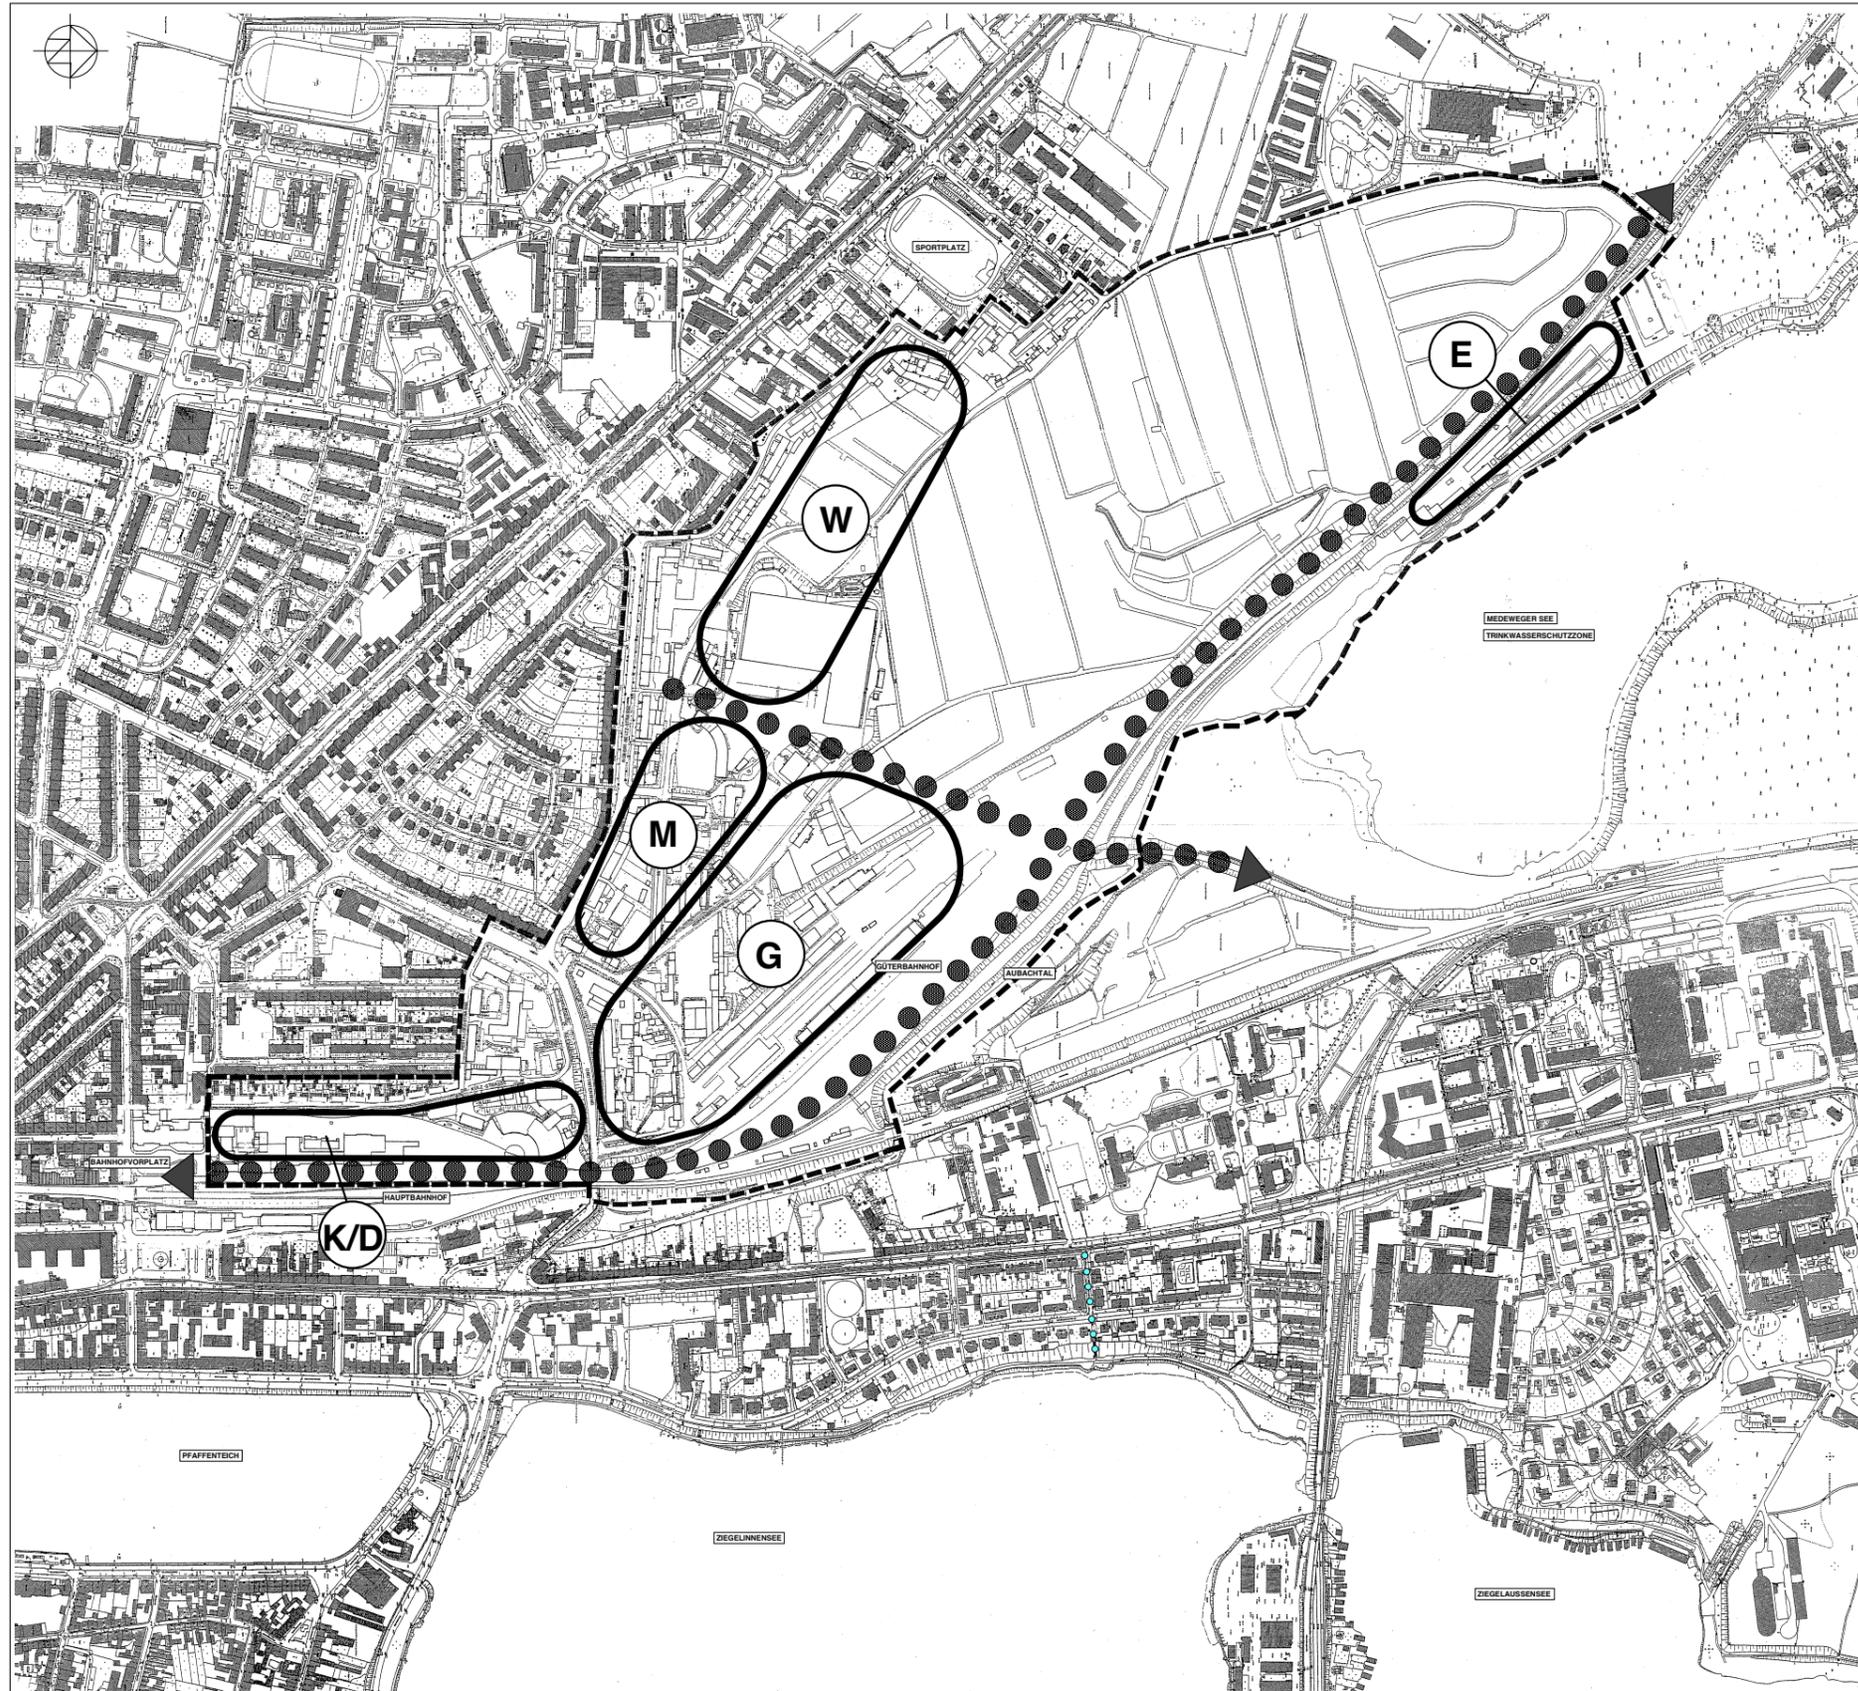
LANDESHAUPTSTADT SCHWERIN
 VORBEREITENDE UNTERSUCHUNG
 FÜR DAS GEBIET
 "HOPFENBRUCHWEG / GÜTERBAHNHOF"
 ENTWICKLUNGSPERSPEKTIVE

Allgemeine, diskussionsfähige Entwicklungsmöglichkeiten sind in der anliegenden Entwicklungsperspektive aufgezeigt.

Die dargestellten Bauflächenpotenziale sind vom Grundsatz her mit den Anforderungen einer nachhaltigen städtebaulichen Entwicklung, die die sozialen, wirtschaftlichen und umweltschützenden Ziele miteinander in Einklang zu bringen hat, vereinbar.
