## Modernisierungsgutachten (MOD)

Heinrich-Heine-Schule Schwerin  
Innere Sanierung

### **Heinrich-Heine-Schule Schwerin Innere Modernisierung**

#### Teil 2 : Bewertung Ziel und Zweck der Gesamtmaßnahme

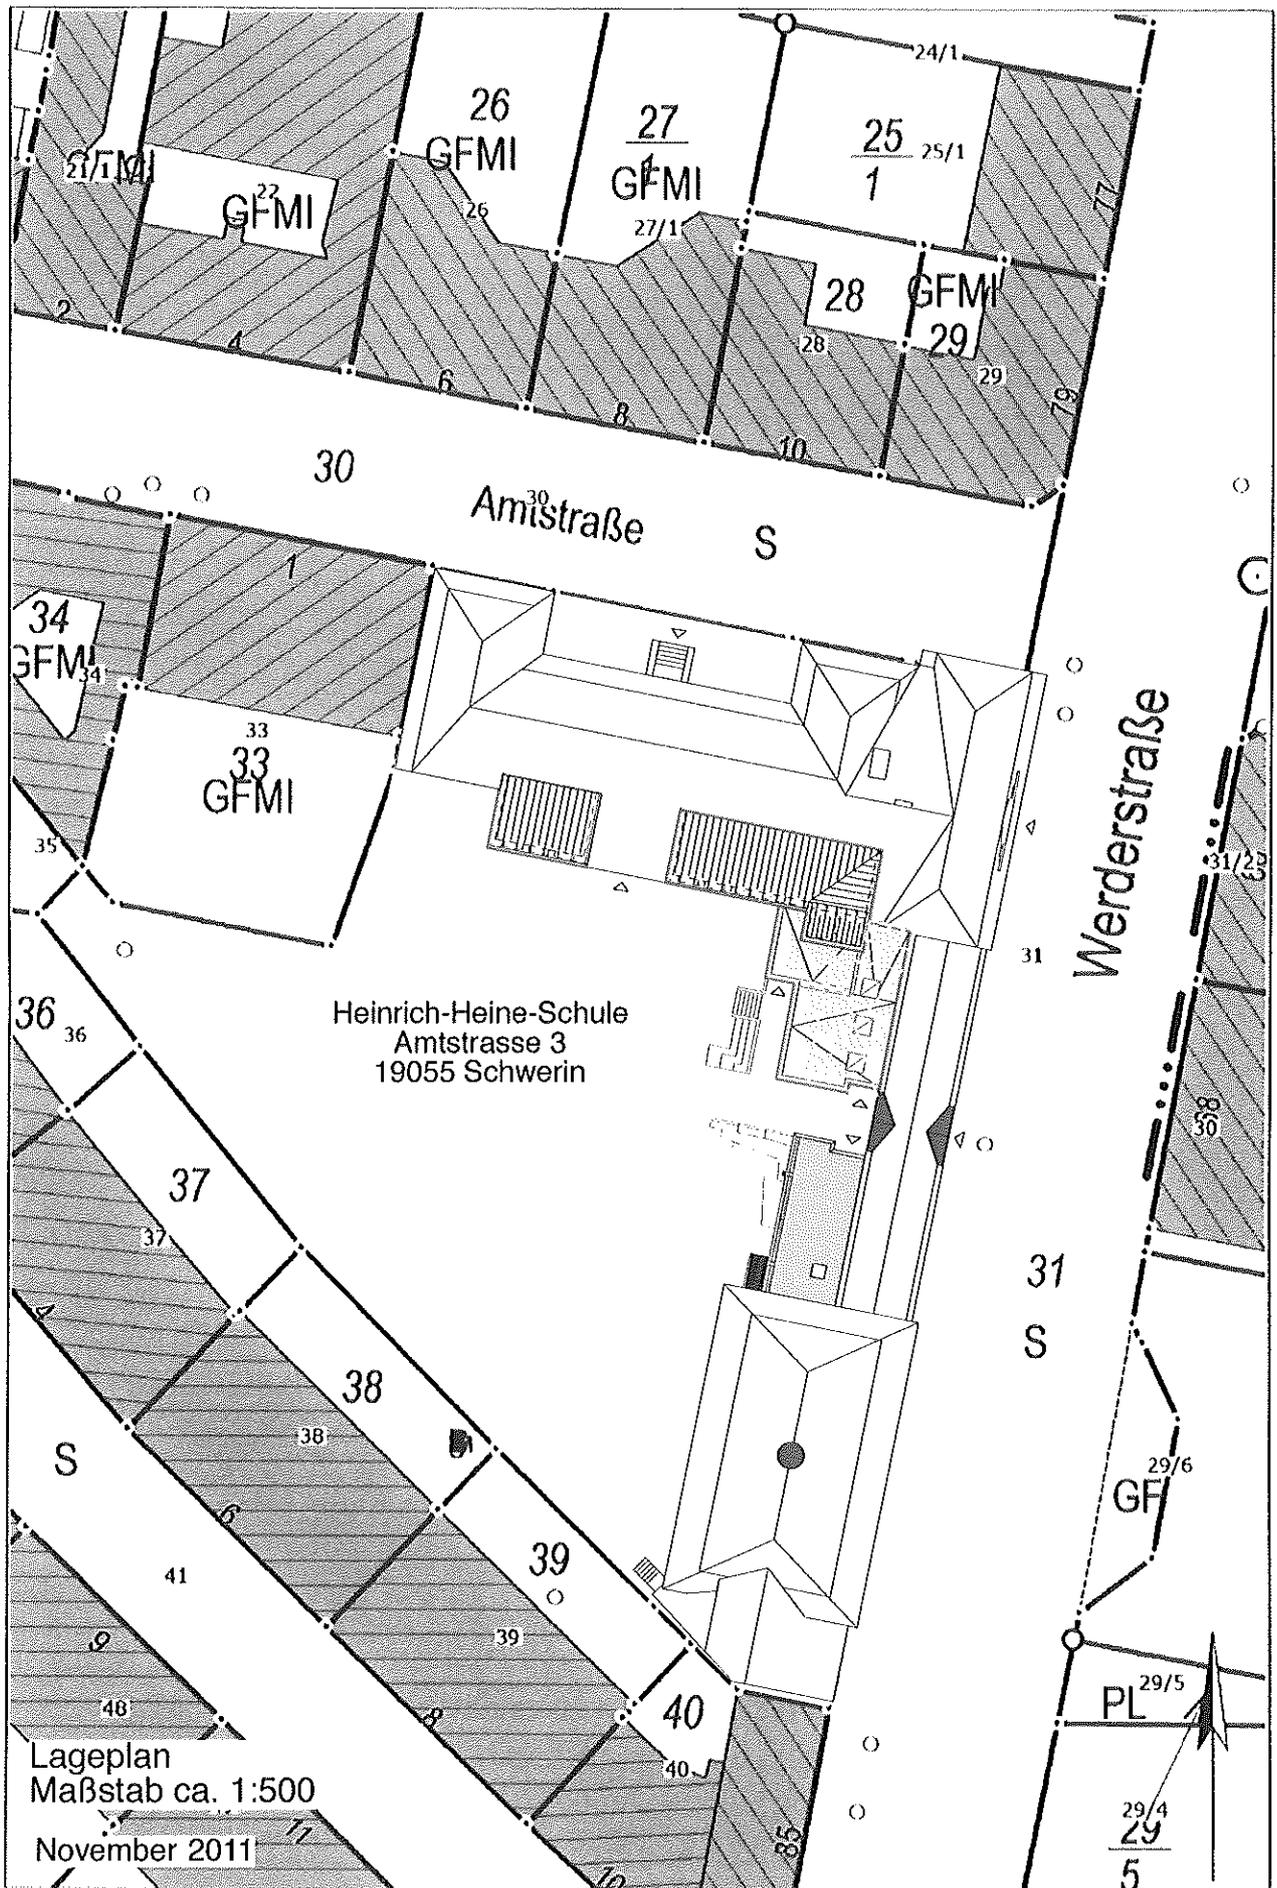
Lageplan  
 Maßstab ca. 1:500  
 November 2011

Heinrich-Heine-Schule  
 Amstraße 3  
 19055 Schwerin
