Unfallliste nach der Einjahresunfalltypen-Steckkarte

Ort: Landeshauptstadt Schwerin  
Örtlichkeit: Obotritenring/ Wittenburger Str.  
Betrachtungszeitraum: 01.01.2018-31.12.2018  
Ortslage: innerörtlich  
Unfallhäufungsnummer:

29/92/SN

**Knotenpunkt  
Obotritenring | Wittenburger Straße  
2018 - 29/92/SN - Einjahreskarte**

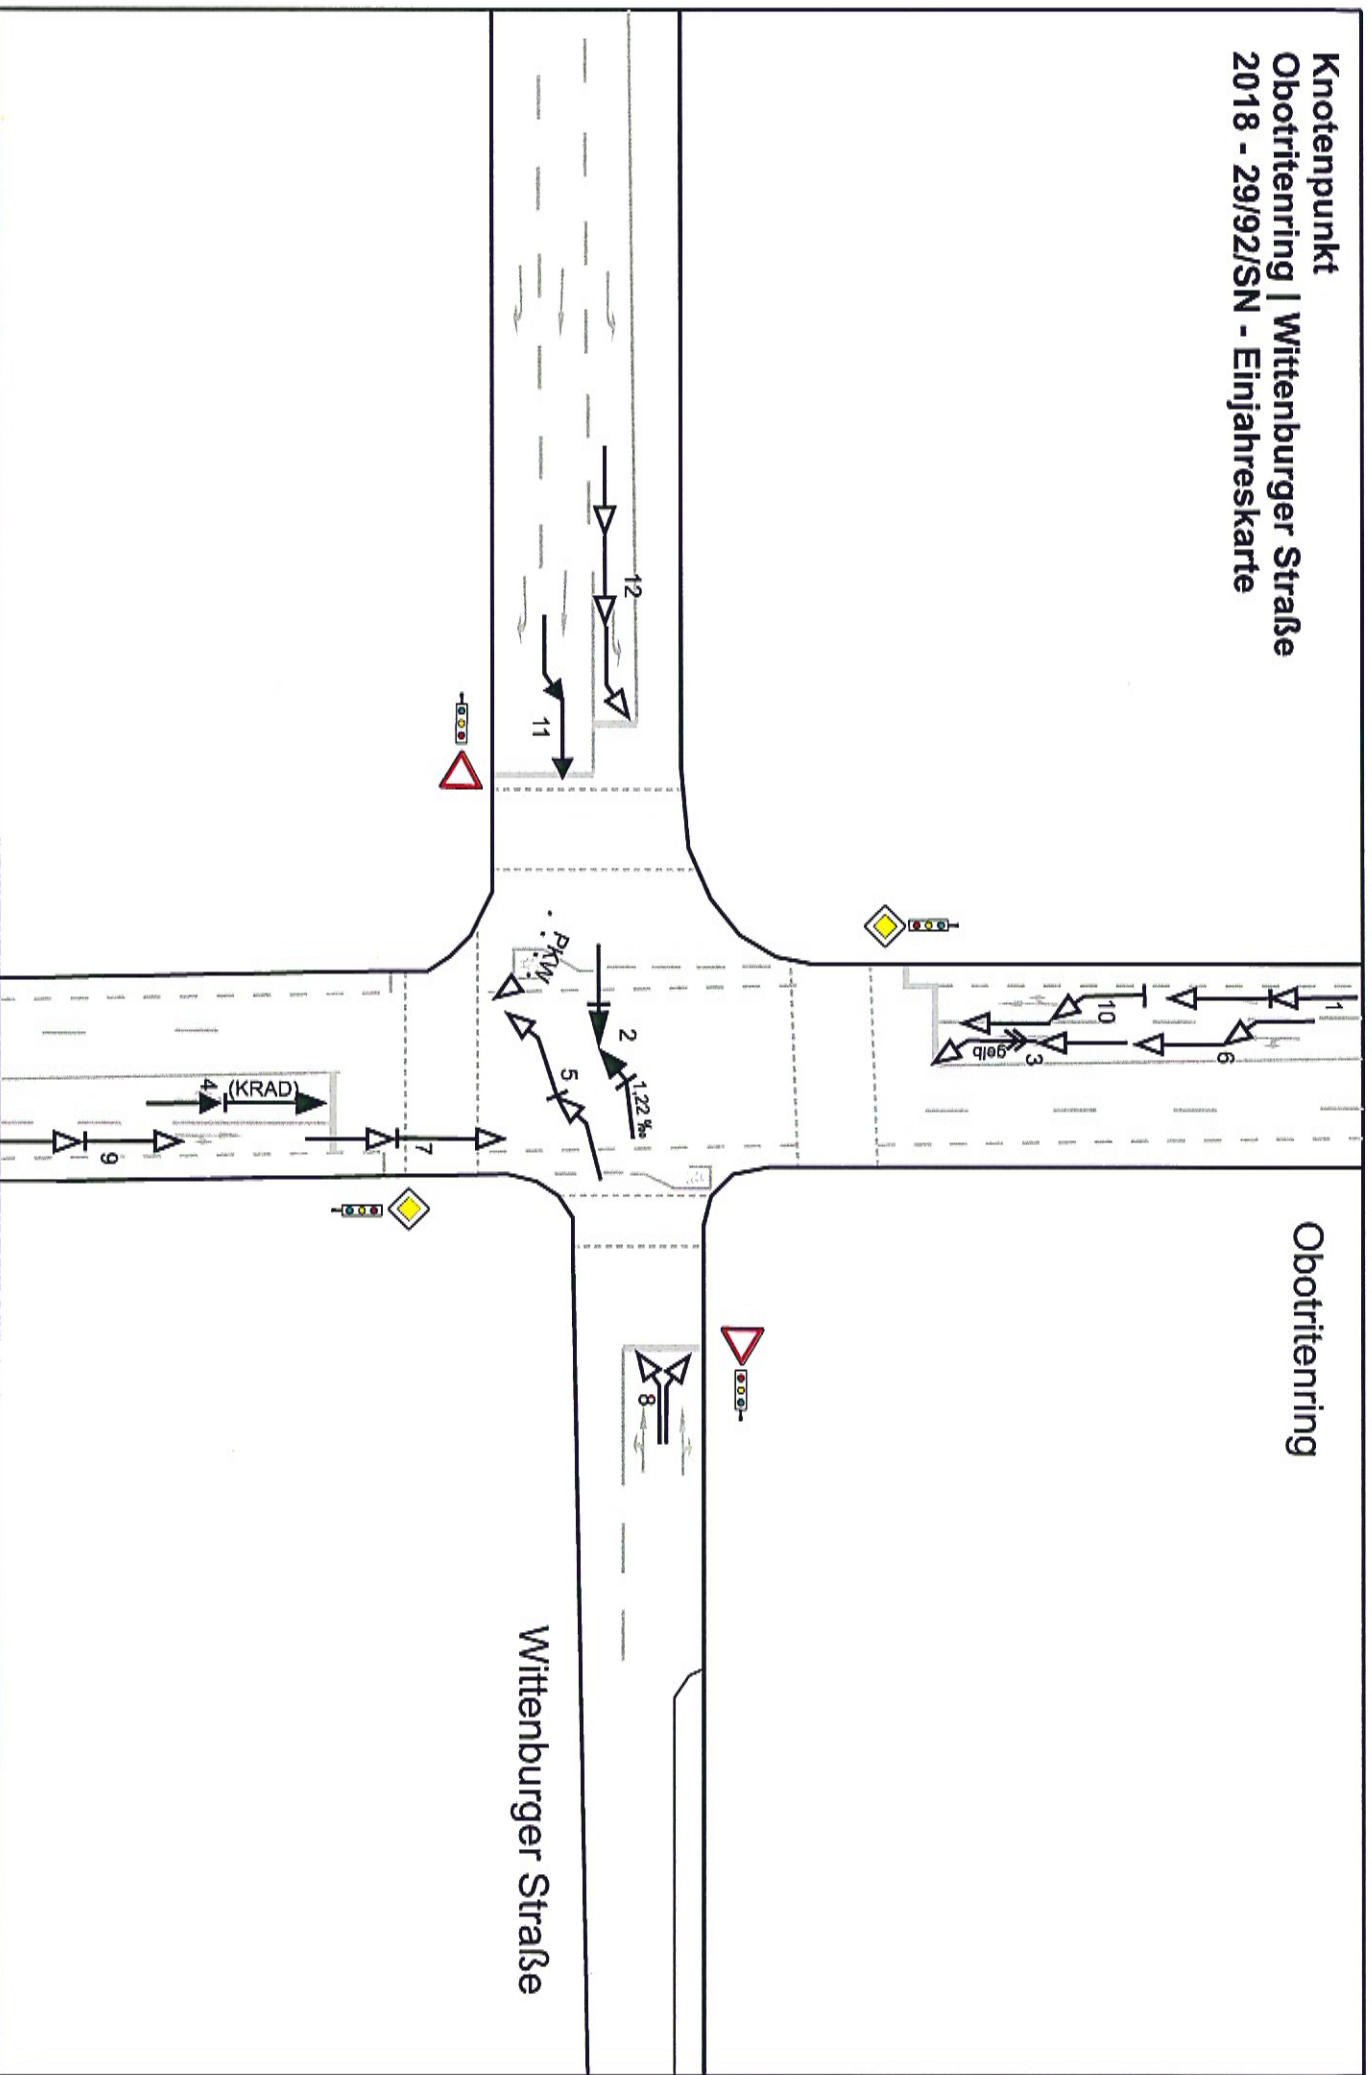
| Aussagen der Beteiligten / besondere Unfallumstände / Bemerkungen | 1 | nach Umschalten der LZA auf "Gün" bleibt 02 zunächst stehen, dies übersteht der dahinter anführende 01 (aus Ri Lübecker Str. in Ri Pl. d. Odf | 2 | Linksabbieger 01 (1 22 %) aus Ri Mainplatz kommend in Ri Pl. d.Odf übersteht entgegenkommenden 02 aus Ri SKH | 3 | Auffahren an LZA bei Fahrphase Umschalten auf "Gelb" / Linksabbiege-Geradeausfahrstreifen aus Ri Lübecker Str. in Ri Pl. d. Odf | 4 | Auffahren an LZA bei Fahrphase "ROT" / Linker Fahrstreifen aus Ri Pl. d. Odf in Ri Lübecker Str. | 5 | 02 fährt bei LZA "Grtel" aus Ri Mainplatz kommend als Linksabbieger an, muss dann verkehrsbedingt halten u. nachfolgender 01 fährt auf | 6 | Fehler beim Fahrstreifenwechsel/ aus Ri Lübecker Str., in Ri Pl. d. Odf | 7 | 02 muss beim Anfahren verkehrsbedingt anhalten (vor ihm Rechtsabbieger) u. 01 fährt auf/ aus Pl. d. Odf in Ri Lübecker Str. | 8 | 01 (rechts) und 02 (links) stehen nebeneinander aus Ri Mainpl. kommend, beim Anfahren soll dem 02 der rechte Spiegel beschädigt wurden sein | 9 | 02 u. 01 fahren aus Ri Pl. d. Odf im rechten Fahrstreifen, 02 hält verkehrsbedingt und 01 fährt auf | 10 | 02 u. 01 fahren aus Ri Lübecker Str. in Ri Wittenburger Str. im rechten Fahrstreifen, 02 hält verkehrsbedingt (LZA (Rot) und 01 fährt auf | 11 | Fahrstreifenwechsel trotz Abbiegebot des 01/ aus Ri SKH kommend in Ri Obotritenring | 12 | 03, 02 und 03 befahren die Linksabbiegespur, aus Ri SKH in Ri Lübecker Str., 03 hält im Knoten verkehrsbedingt, 01 fährt auf 02 u. schiebt diesen auf 03 |
