Gutachten

Nr. MV - 19 / 10 vom 19.02.2019

zur Baum verträglichen Sanierung und Grundinstandsetzung
einer Straße

Bauvorhaben:	Grundinstandsetzung Am Immensoll in 19057 Schwerin
Auftraggeber:	Landeshauptstadt Schwerin Dezernat III Wirtschaft, Bauen und Ordnung FD Verkehrsmanagement Am Packhof 2-6 19053 Schwerin
Angebot:	12.01.2018
Auftrag:	16.02.2018
Wurzelraumuntersuchungen:	am 06. und am 12.12.2018
Hilfskraft bei der Wurzelraumuntersuchung	Herr Christian Bremerkamp. Firma Burkhard Berg Garten- und Landschaftsbau
Gutachter:	ö.b.v. Sachverständiger Dipl.-Ing. Eckhard Zemke
Anlagen und Einlagen:	– Fotodokumentation – Lageskizzen und Grabenmaße

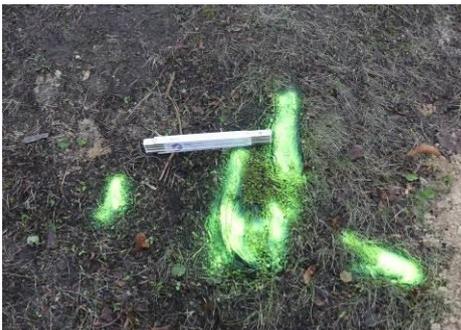
Verletzte Starkwurzel

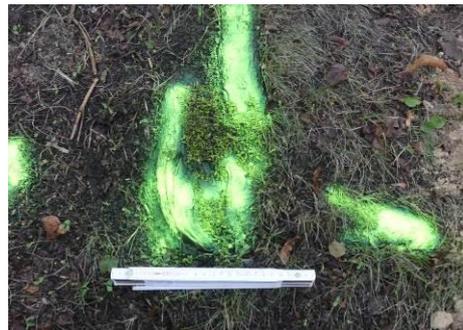
Verletzung, Detail

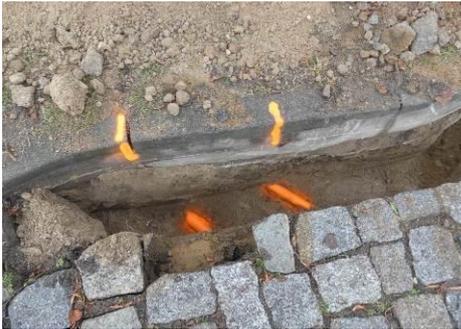
In 70 cm Tiefe wurden zwei Leitungen, offenbar Stromkabel, ermittelt, die Leitungstrasse wurde am Bordstein mit orangener Markierfarbe kenntlich gemacht.

Zwei Leitungen

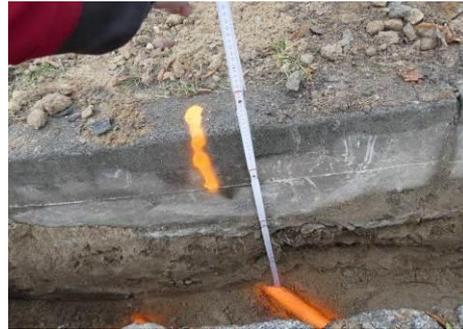
Tiefe der Leitungen

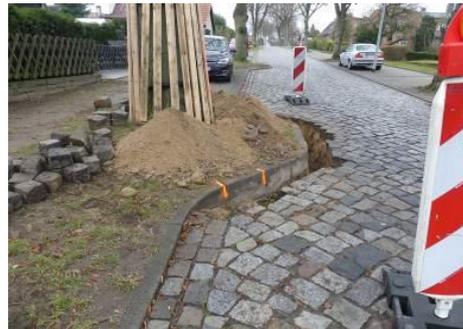
Lage der Leitungen, markiert

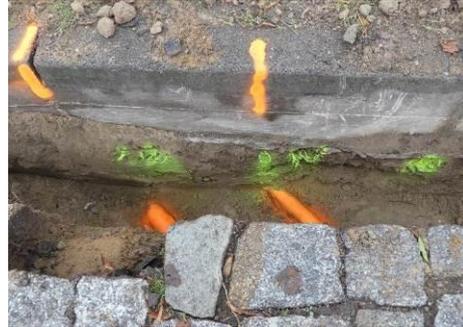
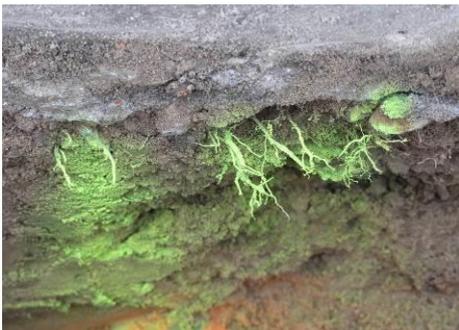
Es wurde unter der Bordsteinlinie bis -45 cm vereinzelt Feinstwurzelwerk vorgefunden sowie nur sehr marginales Feinwurzelwerk.

Feinstwurzeln unter Bordstein

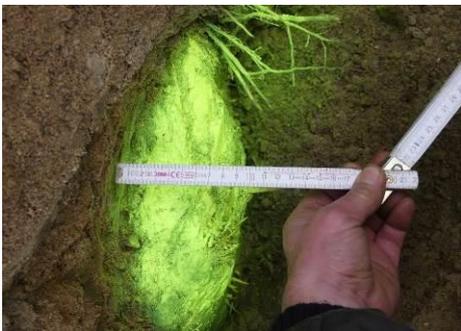
Sektoral unterhalb der Bordsteinlinie einzelne Feinstwurzeln. An der nördlichen Grabenseite wächst eine Starkwurzel mit 12 cm Durchmesser unter dem Bordstein und ragt leicht in die Straßentrasse. Weiteres Wurzelwerk wurde nicht ermittelt.

Starkwurzel, Detail

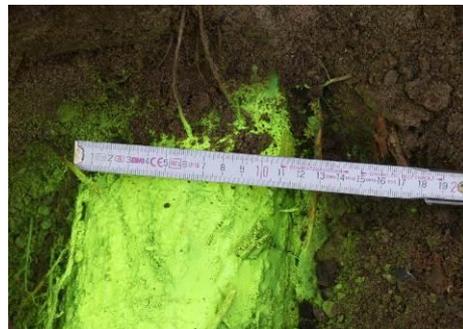
- Eine Wurzel mit 14 cm Durchmesser in 35 cm Tiefe.
- Eine Wurzel mit 12 cm Durchmesser, in die Tiefe wachsend, in 30 cm Tiefe.
- Ein Wurzelstrang, bestehend aus zwei Wurzeln mit 2 cm Durchmesser und einer Wurzel mit 1 cm Durchmesser in 28 cm Tiefe, die Wurzel ist augenscheinlich verletzt, an der Verletzungsstelle ist Feinst- und Faserwurzelwerk gebildet worden.
- Ansonsten sektorales Feinstwurzelwerk.

Durchmesser 12 cm

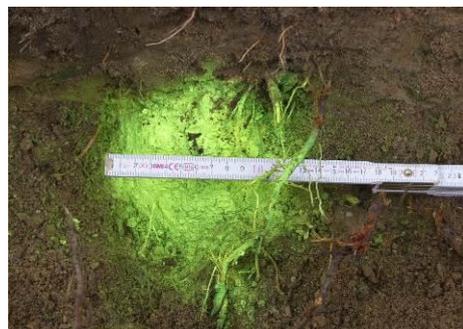
Starkwurzel

Durchmesser 10 cm

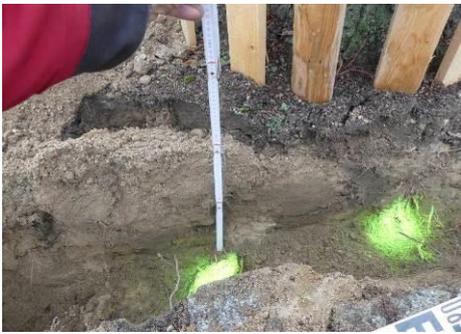
Stamm nahes Wurzelwerk

Tiefe der Wurzeln

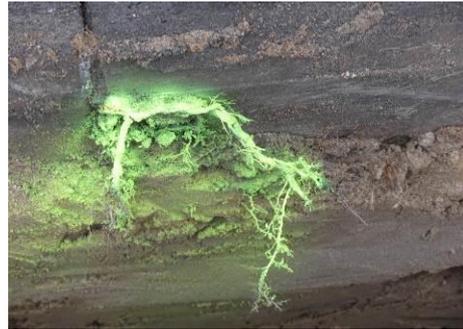
Einzelne sektorale Feinwurzeln, die zwischen den Bordsteinfugen hindurch gewachsen sind. Unterhalb des Bordsteins sektorales Feinwurzelnwerk, nur in marginalem Umfang, weiteres Wurzelwerk wurde nicht ermittelt.

Feinwurzeln in Bordsteinfuge

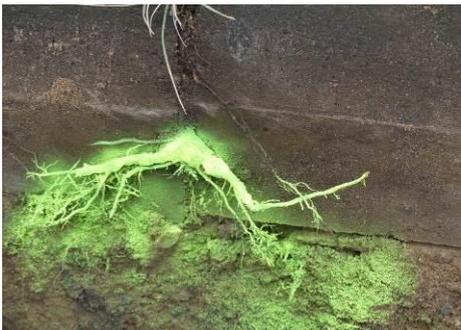
Feinwurzeln in Bordsteinfuge

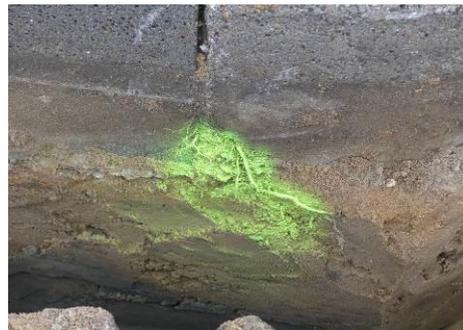
Feinstwurzeln in Bordsteinfuge

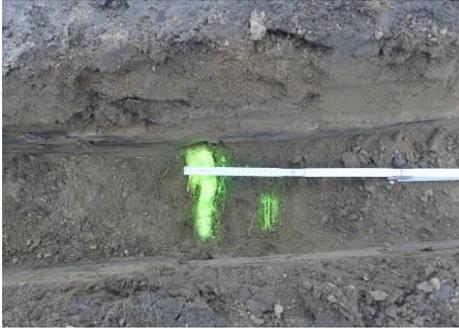
- Eine Wurzel mit 6 cm Durchmesser in 30 cm Tiefe.
- Einzelne Wurzeln bis max. 1,5 cm Durchmesser sowie sektorales Feinst- und Feinwurzelwerk, jedoch in geringem Umfang.

Starkwurzel mit Altverletzung

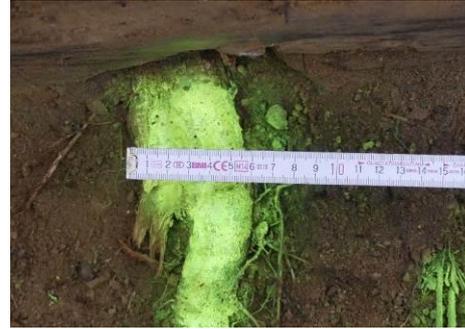
Starkwurzel, Detail

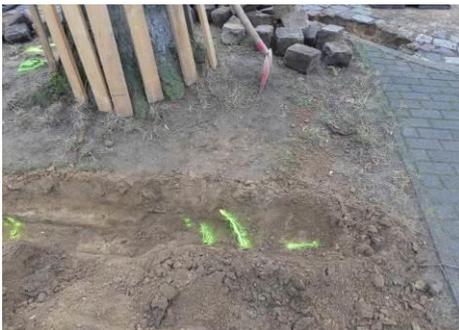
Feinwurzeln neben Zufahrt

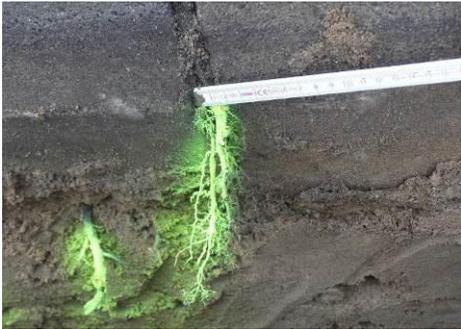
Einzelne sektorale Feinwurzeln, die zwischen den Bordsteinfugen hindurch gewachsen sind, bzw. unterhalb des Bordsteins sektorales Feinwurzelwerk, nur in marginalem Umfang.

Feinwurzeln zwischen Bordsteinfugen

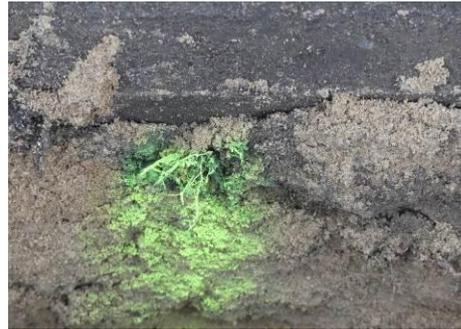
Feinwurzeln unter Bordstein

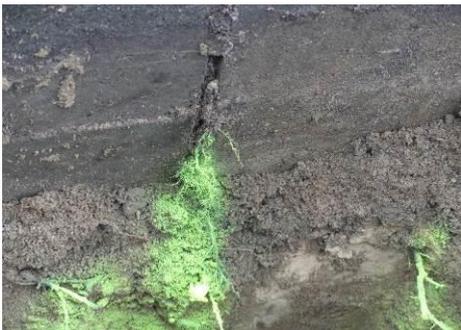
Feinstwurzeln zwischen Bordsteinfugen

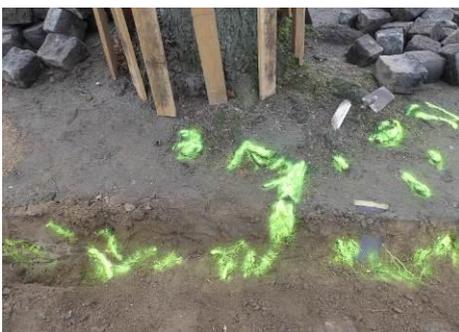
Oberflächlich gewachsene Wurzeln

Im Wegebereich sind Stamm nah sehr Oberflächen nah gewachsene Wurzeln vorhanden, die teilweise Verletzungen aufweisen.

Der Schutz der unversiegelten Flächen ist notwendig, da sehr Oberflächen nahe Wurzeln vorhanden sind, die bei Befahrung oder Lagerung von Boden bzw. Baumaterialien geschädigt würden.

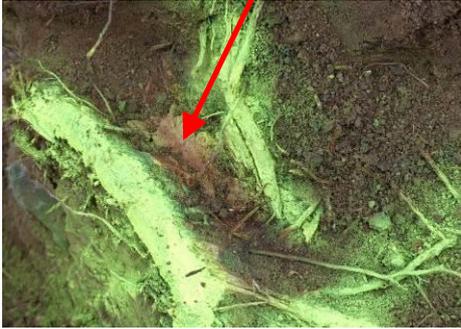
Altverletzung, Detail

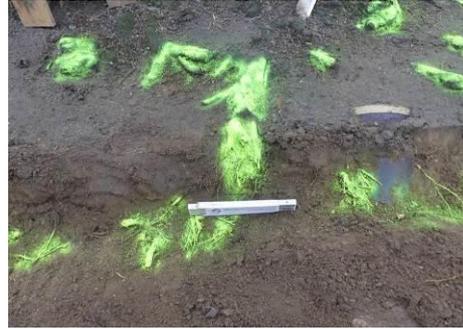
Wurzel mit Altverletzungen

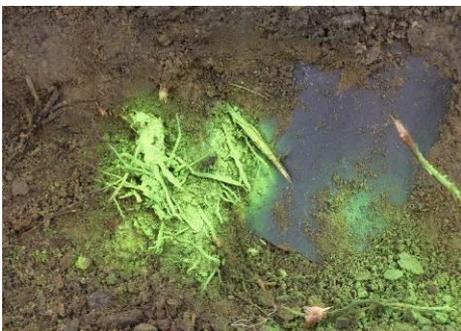
In den Bereichen, in denen bis 50 cm tief gegraben wurde, wurde nur vereinzelt sektorales Feinstwurzelnwerk ermittelt.

Feinst- und Feinwurzeln

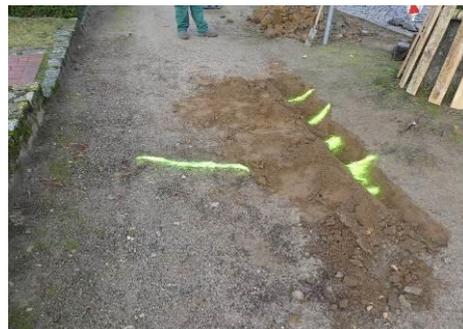
- Eine Wurzel mit 12 cm Durchmesser in 10 cm Tiefe.
- Im weiteren Verlauf sind Wurzeln erkennbar, die Oberflächen nah in die Wegetrasse gewachsen sind und faktisch eine Stolpergefahr darstellen.

Oberflächen nahe Wurzel im Gehwegbereich

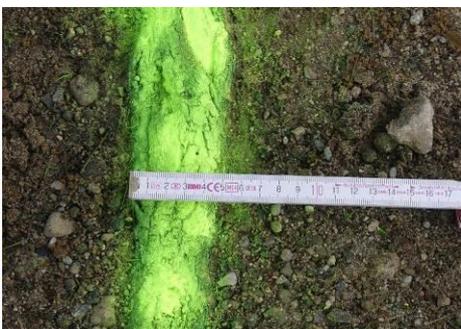
Wurzelstärke

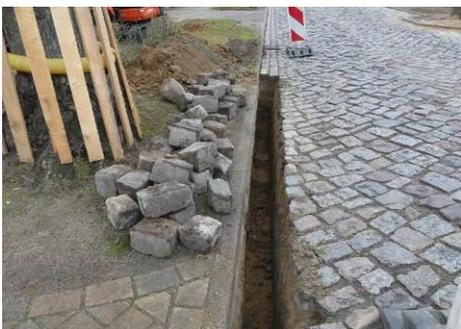
Es wurde nur marginales Feinstwurzelnwerk an zwei Stellen vorgefunden, z.T. abgestorben, ansonsten wurde kein weiteres Wurzelwerk ermittelt.

Kein stärkeres Wurzelwerk vorhanden

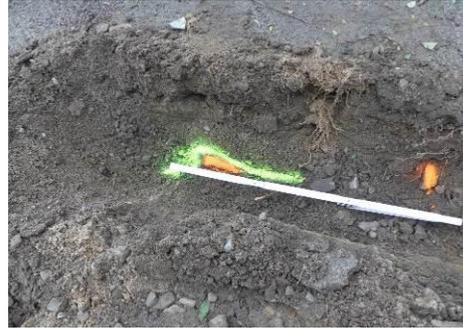
Grobwurzel mit Altverletzung

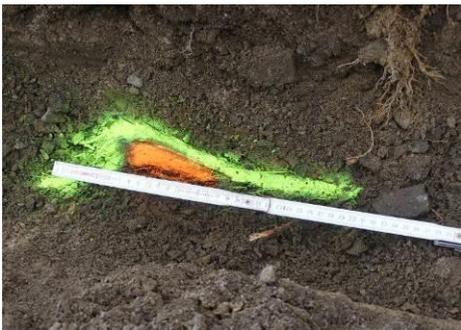
Grobwurzel mit Altverletzung

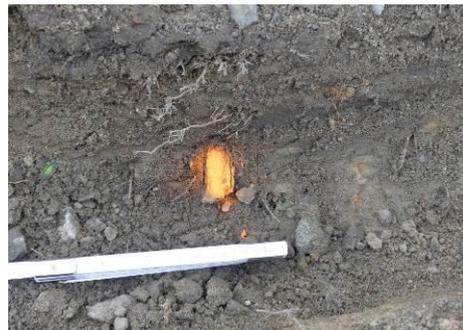
Grobwurzel mit Altverletzung

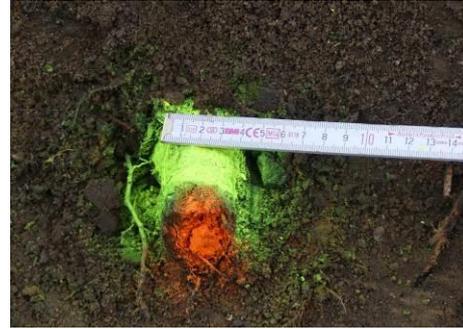
Grobwurzel mit Altverletzung

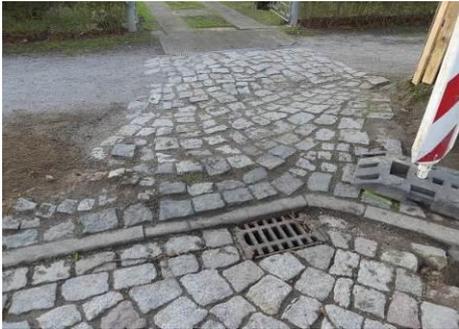
Neben dem Baum verläuft eine Grundstückszufahrt, mit Granitgroßpflaster befestigt. Es sind umfangreiche Belagsanhebungen erkennbar, die auf Wurzeleinwachsungen hinweisen.

Angehobene Beläge in Gehwegüberfahrt

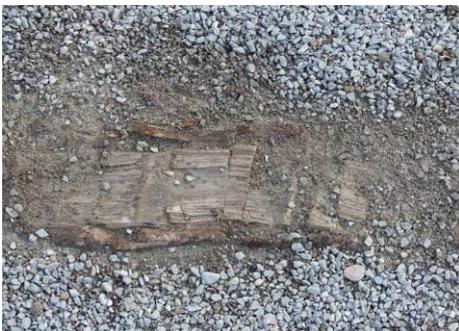
Halb durchtrennte Wurzel zur Beseitigung der Stolpergefahr

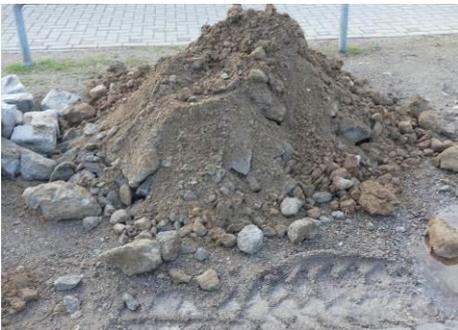
Hoher Steinanteil im Aushub

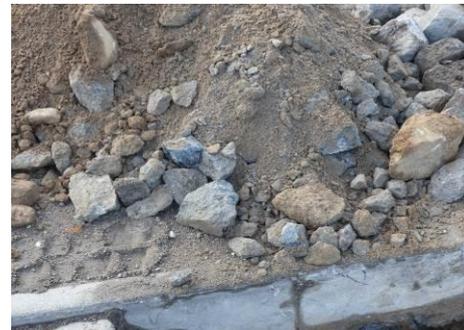
Betonbrocken im Aushub

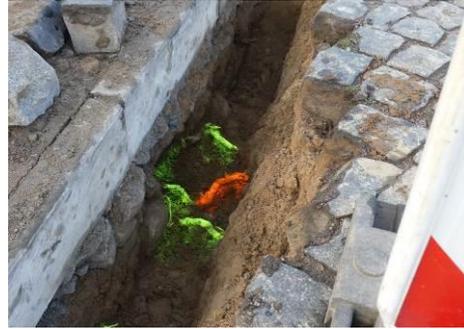
Auf Höhe des Baumes eine Wurzel 4 cm Durchmesser, in die Tiefe wachsend und sich teilend, ein Teil der Wurzel ist abgestorben, orange markiert, ein Teil der Wurzel ist wieder zwischen den Geröllsteinen abknickend nach oben sowie nach unten gewachsen, mit 3 cm Durchmesser, dann eine weitere Wurzel mit 3 cm Durchmesser, ebenfalls von unten zwischen den Geröllsteinen hindurch gewachsen.

Orange markierte Wurzel, abgestorben

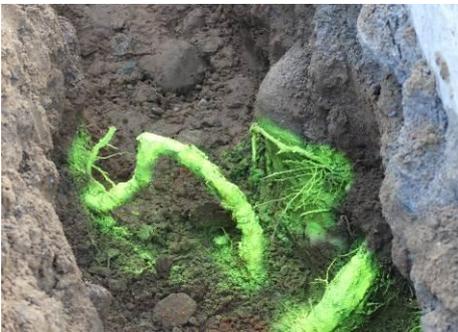
Wurzeln, abknickend zwischen Steinen gewachsen

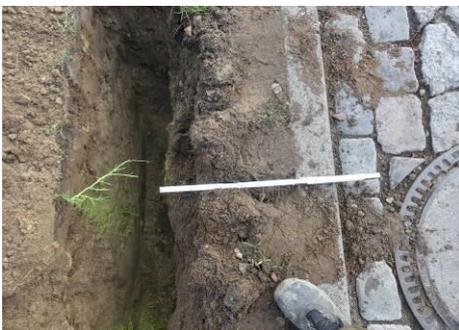
Oberbodenauflage 3 cm, darunter sandiger Boden, teilweise Rückenstütze vorhanden, daher musste die Grabung in Richtung Baum verschoben werden.

**Breite Betonrückenstütze am Bord-
sein**

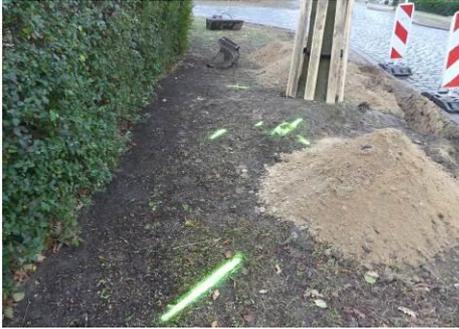
Wenn die Linden schon nachweislich nicht in die Straßentrasse eingewurzelt sind, kann das Wurzelwachstum nur in Richtung der Gehwege und der angrenzenden Privatgrundstücke erfolgt sein. Besonders deutlich wird dies an den Nachpflanzungen der 90iger Jahre, an denen sehr Oberflächen nahes Wurzelwerk erkennbar ist.

Wurzeln in Richtung Privatgärten

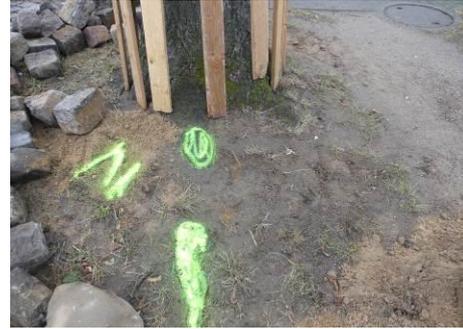
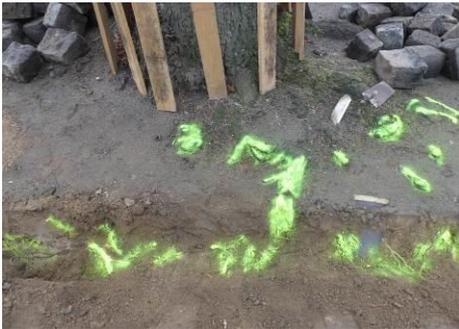
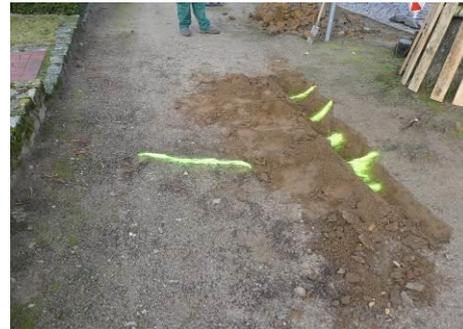
Bei allen Suchgrabungen im Gehwegbereich wurden jedoch relativ Oberflächen nahe Wurzeln ermittelt, teilweise sogar direkt an der Oberfläche, sodass sie bereits eine Stolpergefahr darstellen

Oberflächen nahe Wurzeln

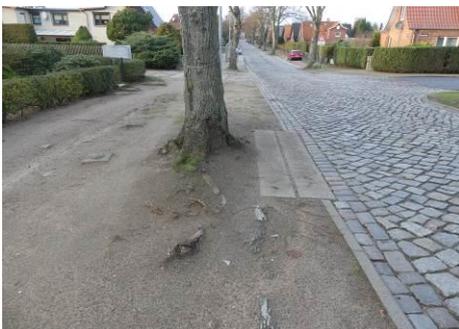
Auch an den Alt Linden sind Oberflächen nah gewachsene Wurzeln in den Gehwegtrassen erkennbar.

Auch im Bereich der Altlinden sind befestigte PKW-Stellplätze in Regel konformen Ausbau mit den dafür notwendigen Bodenauskofferungen nicht realisierbar.

**Oberflächen nahe Wurzeln an
Altlinde**

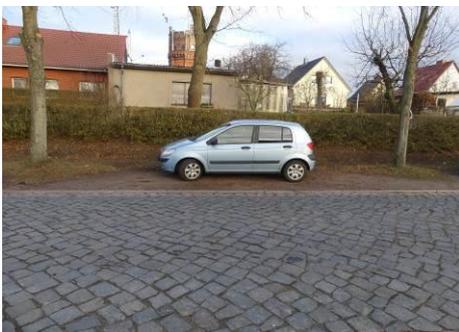
Die Linden, und hier vor allem die Nachpflanzungen, sind mit dem Beparken augenscheinlich gut zurechtgekommen. Daher wird vorgeschlagen, derartige Fläche mit einer 3 bis 5 cm starken Deckschicht aus Wegematerial zu belegen, um die Flächen dann weiterhin als PKW-Stellplätze nutzen zu können.

Stellplätze zwischen Bäumen

Es wird empfohlen, vor den Bäumen einen Anfahrtschutz, z.B. Metallbügel o.ä., einzubauen.

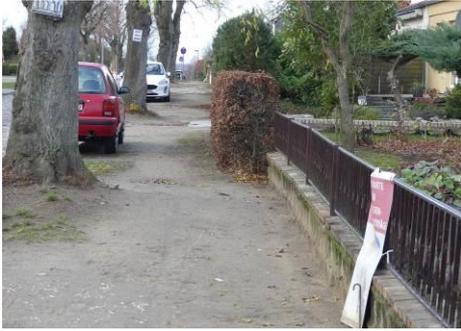
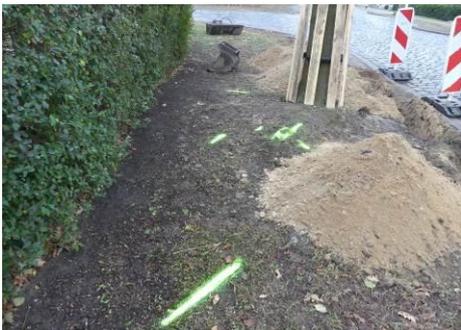
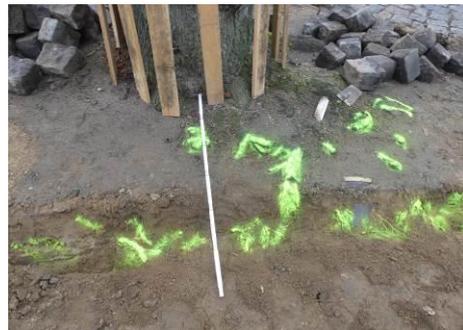
Als Ergebnis der Wurzelraumuntersuchungen ist die Anlage von befestigten Gehwegen zwischen den Baumstandorten und den Privatgrundstücken als nicht Baumverträglich realisierbar einzustufen. Bei Erstellung der Unterbauten mit den dafür notwendigen Bodenauskofferungen käme es zu erheblichen Wurzelkappungen und Verletzungen.

Befestigter Gehweg nicht realisierbar

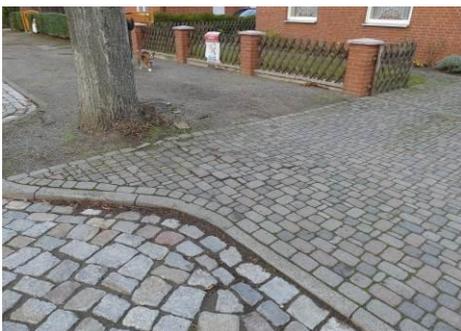
An den vorhandenen Gehwegabschnitten, die bereits befestigt wurden, sind vereinzelt schon Belagsanhebungen erkennbar, die aus Wurzeleinwachsungen in die Bettungsschichten der Wegeböden resultieren.

Belagsanhebungen

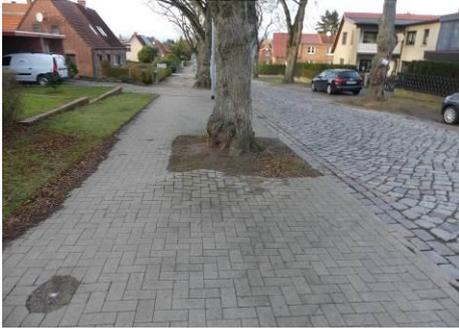
Gehweg mit Belagsanhebungen

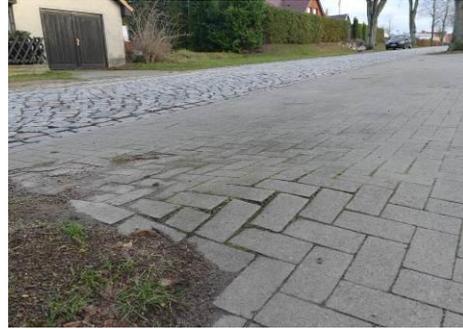
Belagsanhebungen, Detail

Somit wird auch für die Befestigung der Gehwege die Verwendung einer Wasser gebundenen Wegedecke empfohlen, der Unterbau ist hierbei auf ein Minimum zu reduzieren, um Bodenauskofferungen im Wurzelbereich der Linden zu vermeiden. Mit Verwendung einer Wasser gebundenen Wegedeckt werden auch die absehbar auftretenden Belagsanhebungen vermieden, die bei stärkerer Ausprägung zur Stolpergefahr führen.

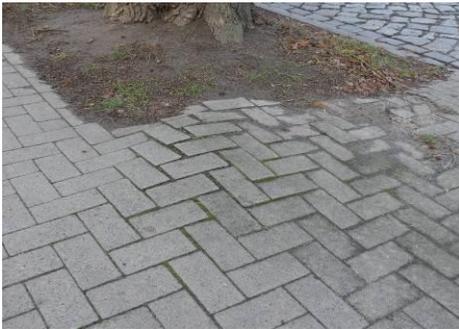
Belagsanhebungen, Detail

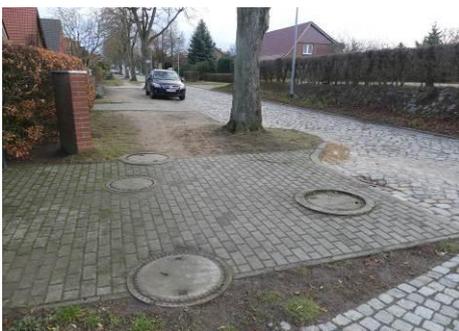
Über geplante Leitungsverlegungen liegen dem Unterzeichner keine Angaben vor. Anhand von Straßenabläufen und Schächten unterschiedlichen Alters ist erkennbar, dass Leitungsverlegungen und Schachteinbauten auch im näheren Umfeld einzelner Bäume stattgefunden haben.

Schächte im Baumbereich

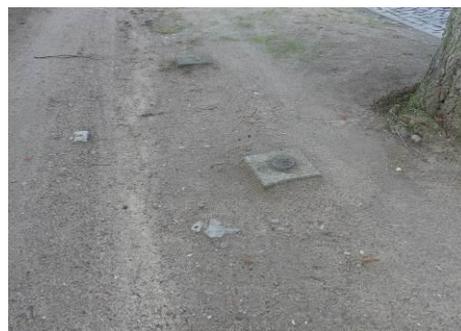
Wasserschieber im Baumbereich

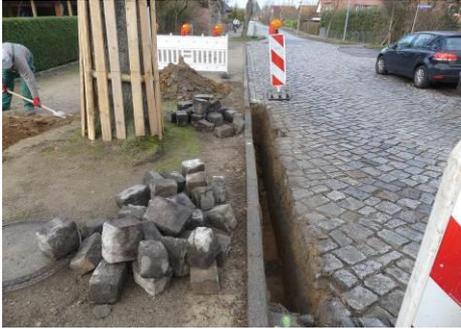
Stamm naher Schacht

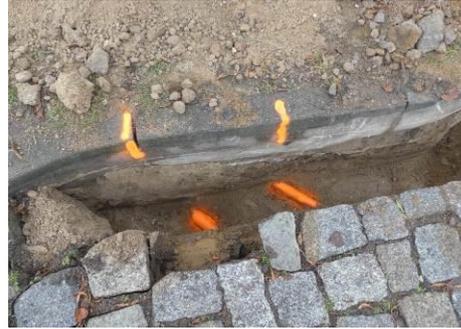
Leitungen faktisch unter dem Baum

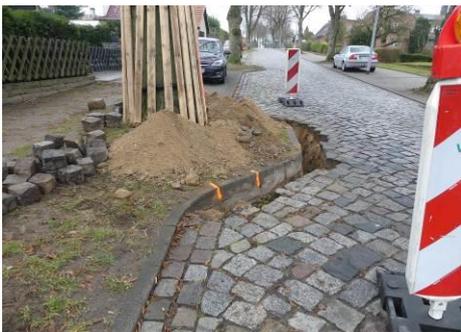
Lage der Leitungen am Baum

Eine Grundleitungsverlegung innerhalb der Straßentrasse wird aus Sicht des Baumschutzes als unproblematisch erachtet. Kritisch wird es erst, wenn die Hausanschlussleitungen an den festgelegten Stellen von der Straßentrasse in Richtung der Gebäude geführt werden müssen.
